## INFORME DE VISITA ASA No. 2021 - 119

**OBJETO:** Visita de atención a queja por supuesta afectación de calidad de aguas por lixiviados del relleno sanitario LOMA GRANDE

**MUNICIPIO:** Montería

**FECHA INFORME:** 14 de abril de 2021

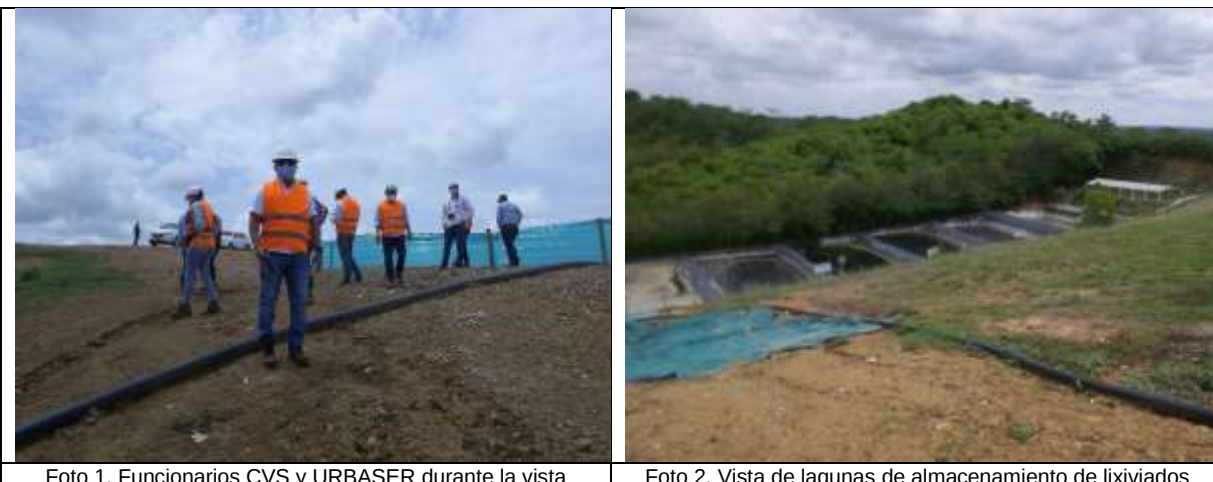
Al momento de llegar al sistema de tratamiento de lixiviados, correspondiente a los estanques o lagunas de disposición de estos se evidencia que hay 13 de estas estructuras, en diferentes niveles de colmatación y un lecho secador de lodos. Se realizó un recorrido comenzando por el lecho hasta llegar a las más alejadas de este.

Foto 2. Vista de lagunas de almacenamiento de lixiviados

Las 13 lagunas o estanques del almacenamiento de lixiviados del sistema de recirculación presentes en el relleno sanitario LOMA GRANDE, se encuentran en diferentes niveles de colmatación, por lo que sería necesaria su intervención y de ser posible cambiar a un sistema más eficiente para el manejo de estos.

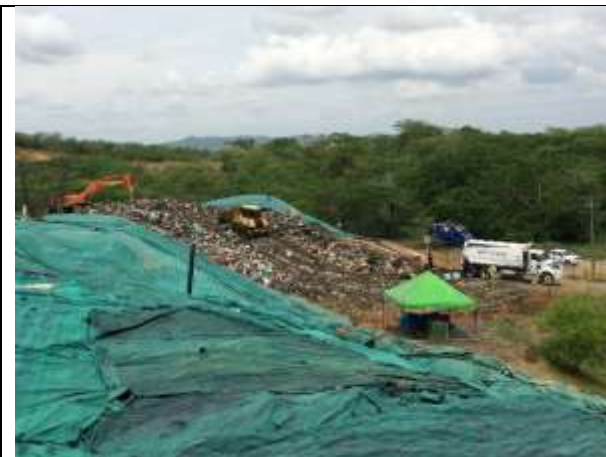
El grupo siguió la inspección con la laguna de bombeo de los lixiviados, donde se pudo evidenciar la presencia de varias máquinas para este fin. Muy cerca al lugar se evidencia la presencia del frente activo donde se están depositando los residuos sólidos por parte de camiones recolectores, observándose la presencia de maquinaria pesada, correspondiente a un buldócer y una retroexcavadora.

Foto 3. Frente activo de disposición de residuos sólidos

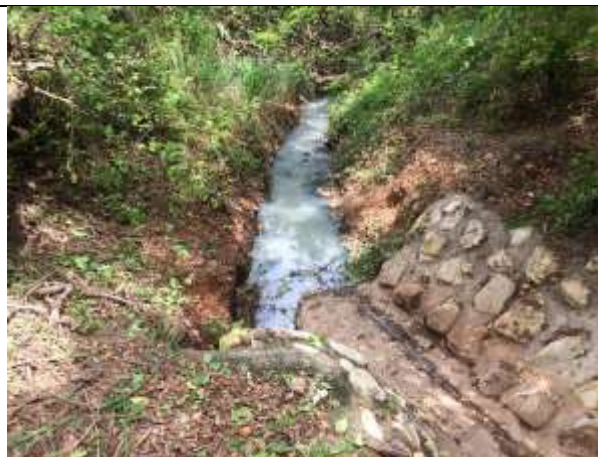
Luego el grupo llegó hasta un lugar cercano a las últimas lagunas, ubicado en las coordenadas geográficas: N 08° 42' 36,5" y WO 75° 50' 28,1", donde llegan las aguas de escorrentía del proyecto, se evidencia la presencia de una estructura tipo usillo de concreto, que, según afirma el personal de URBASER, corresponde al punto de vertimiento del antiguo botadero a cielo abierto del municipio de Montería, vecino del relleno, según la empresa, esta información fue notificada y corroborada por la Autoridad Nacional de Licencias Ambientales -ANLA. Se observa la salida de aguas grises por el lugar que, al parecer, posteriormente llegarían hasta el canal El Purgatorio.

Foto 4. Punto de vertimiento del antiguo botadero a cielo abierto del municipio de Montería según URBASER

Se evidencia la presencia de un punto de vertimiento, ubicado en las coordenadas geográficas: N 08° 42' 36,5" y WO 75° 50' 28,1", que según afirma la empresa URBASER COLOMBIA S.A. E.S.P., corresponde a aguas venidas del antiguo botadero a cielo abierto de Montería, ubicado en predio vecino al relleno sanitario LOMA GRANDE y que tendría un punto de salida con destino al canal El Purgatorio en las coordenadas geográficas: N 08° 42' 46,8" y WO 75° 50' 31,1"

Solicitar copia de informe de Autoridad Nacional de Licencias Ambientales -ANLA donde, al parecer, se pronuncian sobre el posible vertimiento proveniente del antiguo botadero a cielo abierto de Montería.

Remitir comunicado a la Alcaldía de Montería para que se tomen las medidas necesarias para solucionar la problemática del posible vertimiento proveniente del antiguo botadero a cielo abierto.

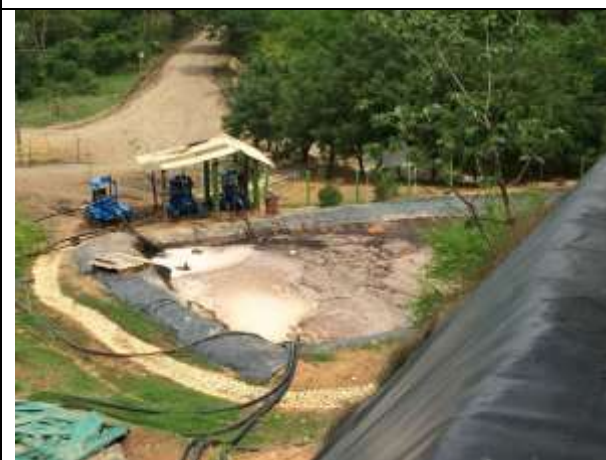
Foto 5. Laguna de bombeo de lixiviados de relleno

Actualmente el relleno sanitario LOMA GRANDE de la empresa URBASER COLOMBIA S.A. E.S.P. tiene como sistema de manejo de los lixiviados provenientes de los residuos sólidos depositados la recirculación de estos. De las estructuras de dicho sistema se pudieron observar una laguna de bombeo con sus respectivas bombas, 13 lagunas o estanques de almacenamiento y un lecho secador de lodos.

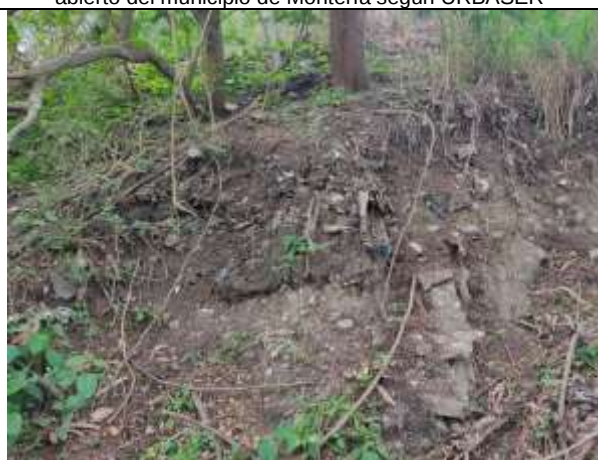
Antes de finalizar la visita se procedió a realizar un recorrido por parte de la vecindad del relleno sanitario LOMA GRANDE con el antiguo botadero a cielo abierto del municipio de Montería, donde se evidenció la presencia en este último predio de vegetación de tipo secundaria. Así mismo, se observó la presencia de residuos sólidos expuestos, principalmente por el desprendimiento del terreno en los taludes del antiguo botadero.

Foto 6. residuos sólidos expuestos en predio del antiguo botadero de Montería

En el antiguo botadero a cielo abierto de Montería, vecino al relleno sanitario, se evidencia la presencia de residuos sólidos expuestos, debido al desprendimiento de taludes, posiblemente por la falta de mantenimiento de las obras ejecutadas en el plan de cierre de este predio.

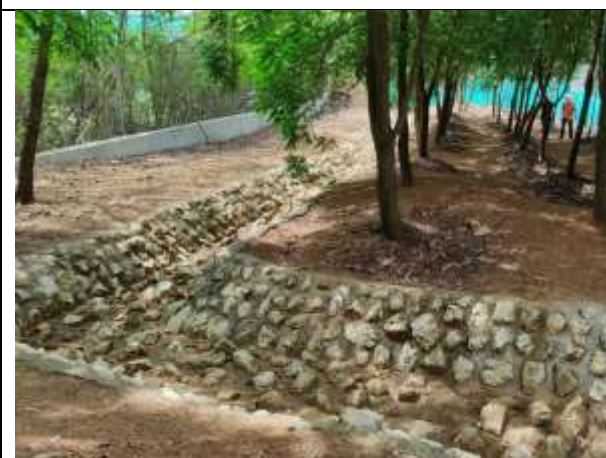
Así mismo, se observó otra zona donde toda la superficie ha sido cubierta con dicha tela plástica y donde al pacer ya no se realiza distribución de residuos. A lo largo de toda el área visitada de relleno sanitario LOMA GRANDE se observaron en diferentes partes canales perimetrales en concreto y roca caliza, para el manejo y evacuación de aguas lluvias.

Foto 7. Canales perimetrales del relleno sanitario

Durante la visita de campo no se observó presencia de lixiviados en canales perimetrales de aguas lluvias del relleno sanitario, lo que evidencia que no habría mezcla de estas, más, sin embargo, si se evidenciaron aguas residuales provenientes, al parecer, del antiguo botadero a cielo abierto de Montería.

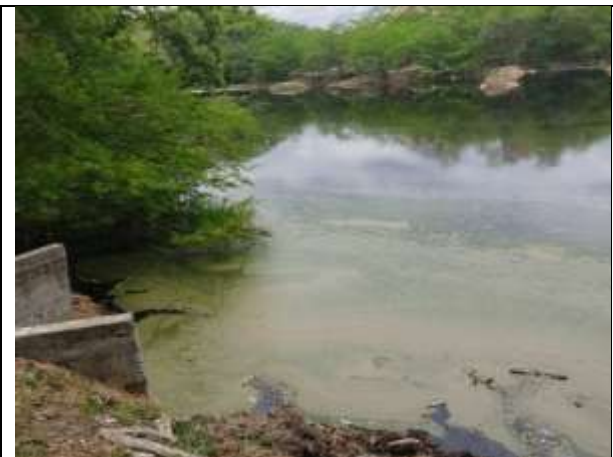
Para finalizar la inspección se procedió a visitar un estanque ubicado en las afueras del relleno sanitario LOMA GRANDE, en el límite de la entrada principal de este, en predio privado vecino, donde, al parecer, llegan las aguas negras procedentes del antiguo botadero a cielo abierto del municipio de Montería y las lluvias del relleno, así como un canal en tierra localizado en las coordenadas geográficas: N 08° 42' 46,8" y WO 75° 50' 31,1" por donde saldrían las aguas de dicho estanque, con destino al caño "EL PURGATORIO". Al parecer este sería un posible punto de un futuro vertimiento temporal para la limpieza de las lagunas de almacenamiento de lixiviados y final de implementar un nuevo sistema de manejo de estos en el relleno.

Foto 9. Estanque de aguas negras y lluvias

En la vecindad del relleno sanitario LOMA GRANDE, cerca de la entrada principal de este, existe un estanque que, al parecer, recibiría las aguas del antiguo botadero a cielo abierto de Montería y lluvias provenientes de la escorrentía perimetral del relleno.

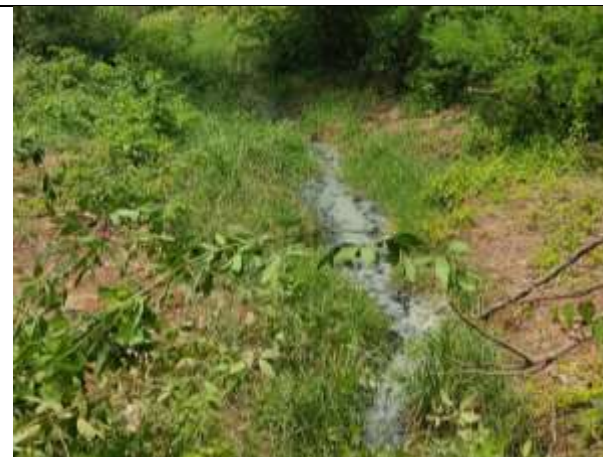
Foto 10. Salida de aguas negras con destino al canal El Purgatorio
