## INFORME DE VISITA ASA No. 2022 - 561

**OBJETO:** Visita técnica para evaluar solicitud de celebración de Audiencia Pública Ambiental dentro de la etapa de control y seguimiento de la Licencia Ambiental del Proyecto Relleno Sanitario LOMA GRANDE localizado en la ciudad de Montería.

**FECHA INFORME:** 17 de agosto de 2022

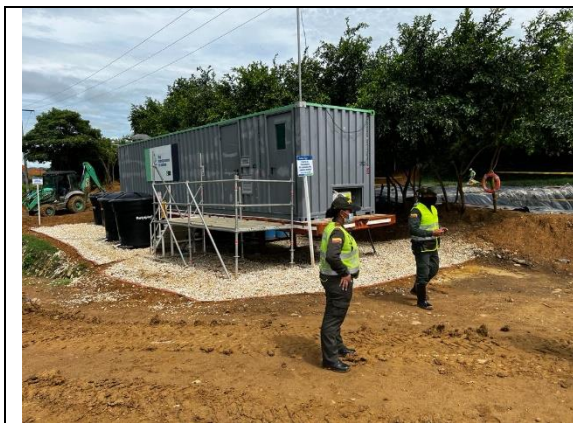
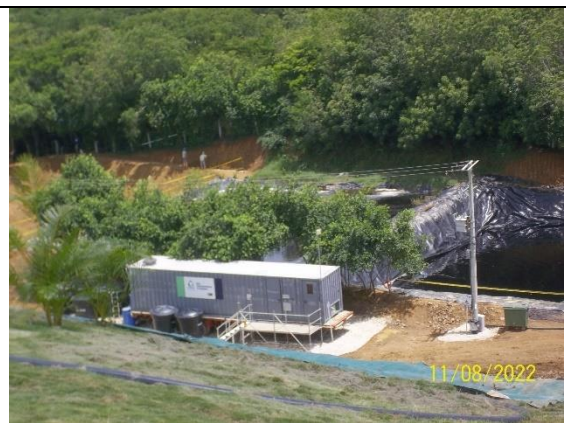
- **Planta de tratamiento de lixiviados:** Esta planta fue aprobada en la Resolución 0252 de 2015 de la ANLA; durante la visita se evidenció una planta de tratamiento de osmosis inversa por membranas móvil tipo container, la cual estaba en funcionamiento en el momento de la visita y que fue traída al relleno en el mes de marzo del 2022.

Las características de la planta de tratamiento de lixiviados por osmosis inversa, presente durante la visita en el Relleno Sanitario Loma Grande corresponde a un modelo compacto de esta, que trabaja por batch o lotes con un caudal de entrada de 9,37 m<sup>3</sup>/h (2,6 L/s) y un caudal de salida que varía entre 3,0 m<sup>3</sup>/h a 7,0 m<sup>3</sup>/h (0,83 L/s a 1,94 L/s). Las especificaciones de la planta son las siguientes:

- Tipo de planta: RO 225-5-1-0
- Número de etapas: 2
- Capacidad de la planta: 225 m<sup>3</sup>/d (metros cúbicos por día)
- Número de proyecto: 13086
- Año de construcción: 2019

Según información de los funcionarios de URBASER COLOMBIA S.A. E.S.P. la planta inició operaciones en el mes de marzo de 2022, se evidenció que la planta dentro de su proceso genera un permeado, que es el lixiviado tratado que resulta del proceso de ósmosis inversa de dos fases, que es recirculada nuevamente a la masa de residuos sólidos y un concentrado, que es el producto de la separación del lixiviado tratado, el cual se convierte en un rechazo que se genera del tratamiento de ósmosis inversa (*solución acuosa concentrada, que contiene lixiviados y otros contaminantes*). Este concentrado igualmente se devuelve al proceso de recirculado según dichos funcionarios.

Foto 1. Vista planta de osmosis inversa.

Foto 2. Vista planta de osmosis inversa.

Al respecto de la planta de osmosis inversa portátil tipo container, que actualmente está presente en el Relleno Sanitario Loma Grande y que tiene una capacidad máxima, según la placa de la misma de 225 m<sup>3</sup>/d, es importante anotar que la empresa mediante la *“Propuesta técnica para la disposición final del lixiviado tratado por la PTAR dando cumplimiento al artículo 9 de la resolución 0569 de 2015”*, presentada por medio de radicado 20221105244 de 6 de junio de 2022, en su ANEXO 2 *“BALANCE DE MASAS DEL LIXIVIADO DEL RELLENO SANITARIO LOMA GRANDE”*, en la sección *“RELACION ENTRE EL BALANCE DE MATERIA Y EL REGISTRO HISTORICO DE RECIRCULACION EN EL RELLENO SANITARIO LOMA GRANDE”* en la página 23 expresa lo siguiente:

Si bien es cierto que la afirmación de la empresa es que para el año 2021 el remanente fue de 25.553 m<sup>3</sup>/año, lo que equivale a aproximadamente a 70 m<sup>3</sup>/d y el acumulativo de 461.469 m<sup>3</sup>/año, lo que sería aproximadamente 1.260 m<sup>3</sup>/d, la capacidad de la planta actual sería suficiente para el remanente pero no para el total del acumulado de lixiviados,

lo que estaría ocasionando que se esté recirculando más del 94% de dicho líquido, sin ningún tipo de tratamiento, saturando de esta forma la masa de residuos sólidos y por ende la estabilidad de esta.

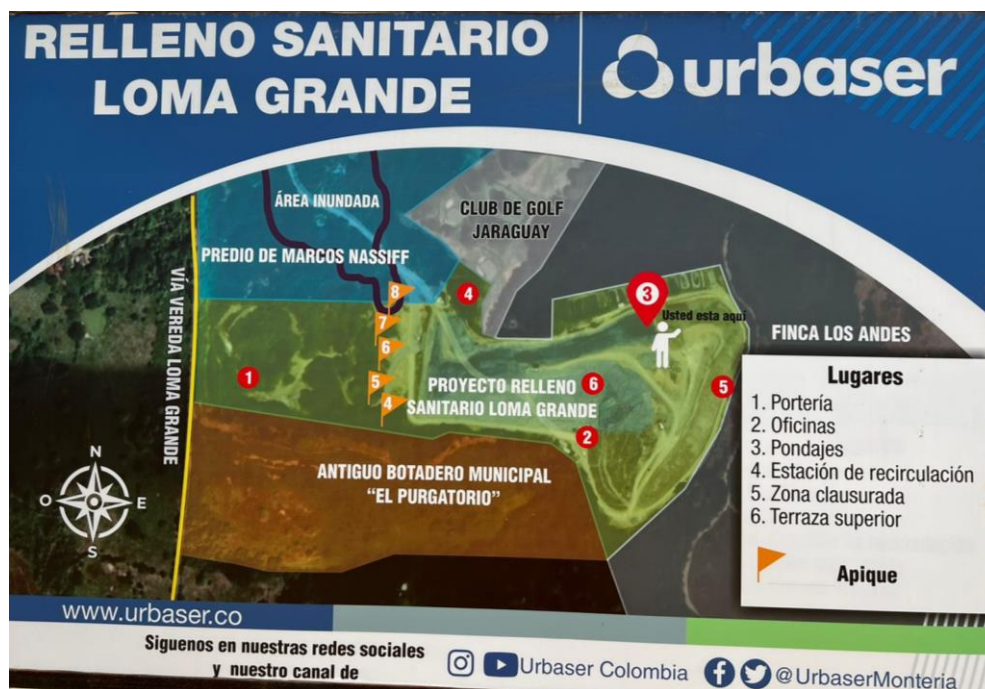
En valla informativa encontrada en la visita en el predio del Relleno Sanitario Loma Grande se observan la ilustración de las áreas de este, donde, igualmente, se evidencia la unión de los vasos.

Imagen 4. Foto de valla informativa en el Relleno Sanitario Loma Grande

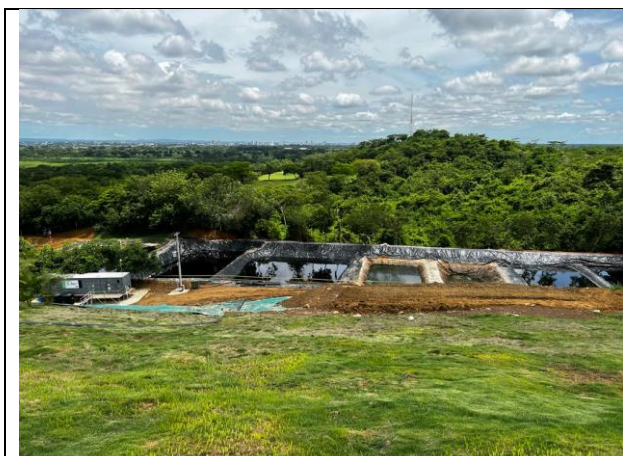
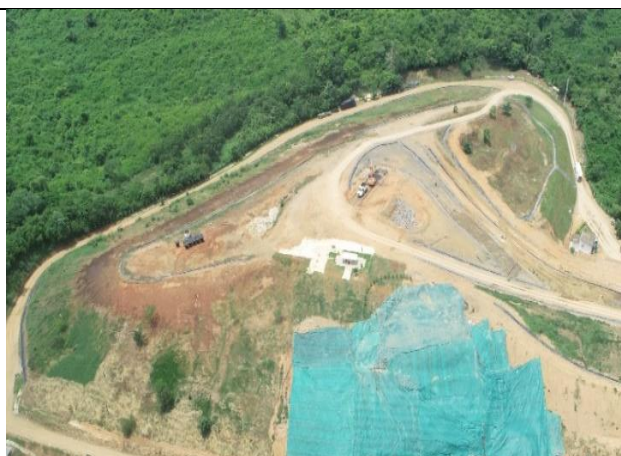
- **Cierre y clausura del vaso inicial de disposición de residuos sólidos del Relleno Sanitario Loma Grande:** Se evidencia que no se ha realizado el cierre y clausura total del vaso inicial licenciado por medio de la Resolución 0.8861 de 2005, e incluso, al momento de la visita se observa la presencia de cobertura temporal con manto negro-verde en algunos sectores de este, como se puede verificar en las siguientes fotos:

Foto 3. Vista de cobertura temporal negro verde en baso inicial

Foto 4. Foto de referencia de vista aérea de cobertura temporal negro verde en baso inicial de fecha junio de 2022

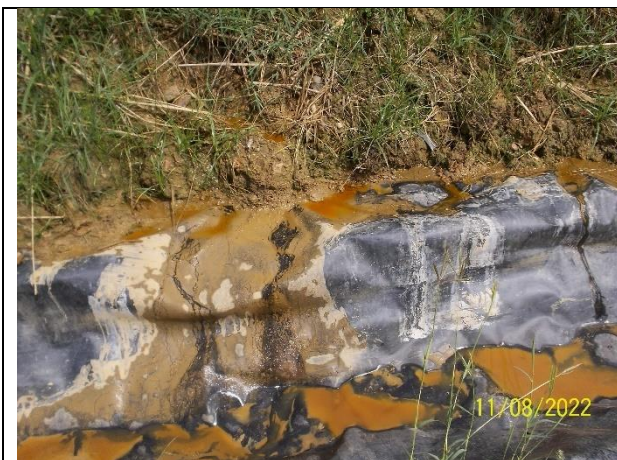
- **Manejo de lixiviados:** Durante el recorrido en el sitio de disposición se observó afloramiento de aguas con características de lixiviados según criterios organolépticos, desde la base de talud de vaso de disposición de residuos sólidos a canal revestido en geomembrana perimetral diseñado para el manejo de aguas lluvias. Se resalta que este canal lleva sus aguas a un canal mayor revestido en concreto y piedra, que vierte en el antiguo botadero a cielo abierto de Montería, clausurado, como se evidencia en las siguientes fotografías:

**Foto 5.** Afloramiento de lixiviados en base de talud

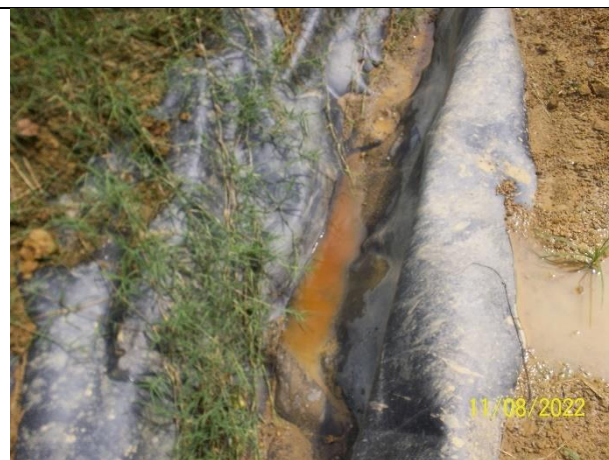
**Foto 6.** Recorrido canal de aguas lluvias con lixiviados

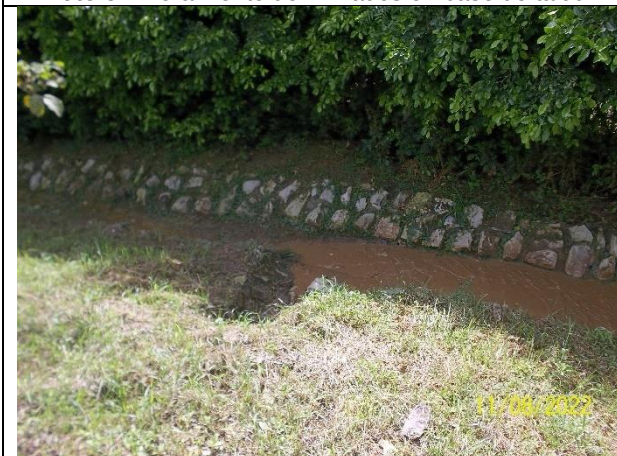
**Foto 7.** Convergencia de canal perimetral del talud a canal mayor

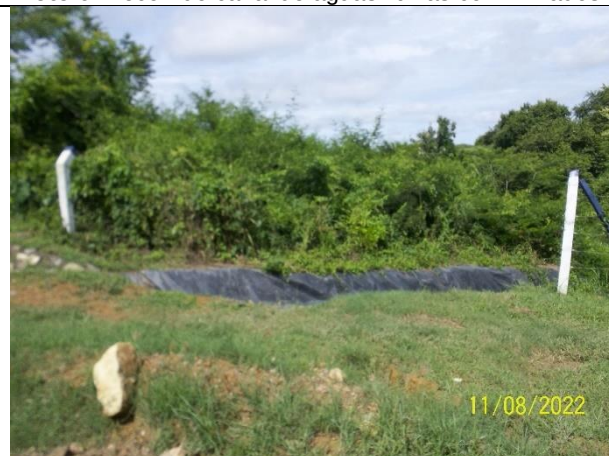
**Foto 8.** Canal mayor que lleva las aguas hasta predio del antiguo botadero a cielo abierto de Montería

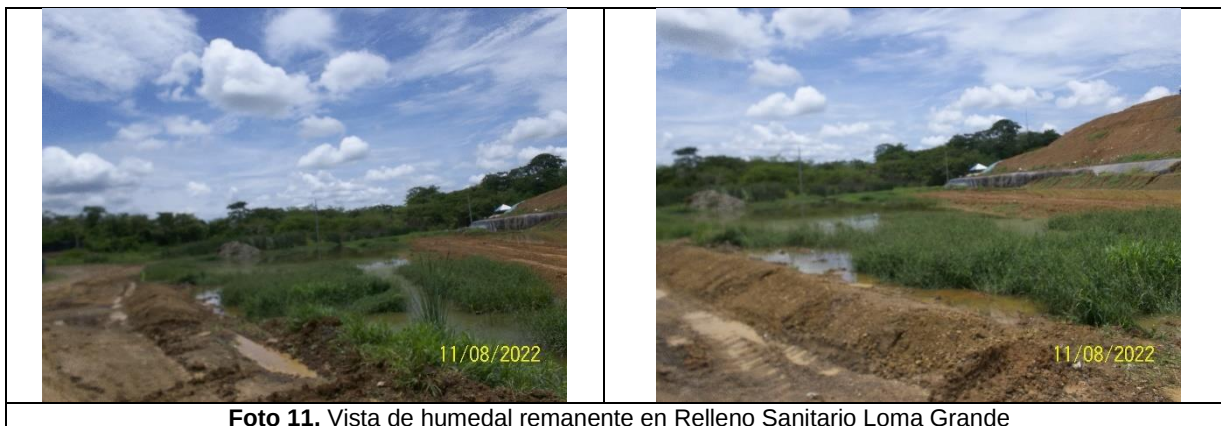
- **Humedales internos:** Se evidencia la presencia de una gran masa de agua en la zona, correspondiente al cuerpo de agua remanente de los humedales identificados en EIA ubicados en la zona de ampliación de 8 hectáreas, que fueron identificados en la Resolución 0252 de 4 de marzo de 2015 de la ANLA, páginas 16, 36, 49, citando el Concepto Técnico No. 856 de 2 de marzo de 2015 de la ANLA (ambos documentos ubicados en la carpeta 31, caja 11 del expediente LAM6591). Se evidencia que este cuerpo de agua se encuentra afectado por la inundación de aguas presuntamente contaminadas con lixiviados presente en el lugar.

Al momento de la visita se aprecia que los humedales identificados en la Resolución 0252 de 2015 de la ANLA se encuentran intervenidos e incluso más de la mitad de estos han quedado bajo los vasos de disposición de residuos sólidos de la ampliación.

Foto 11. Vista de humedal remanente en Relleno Sanitario Loma Grande

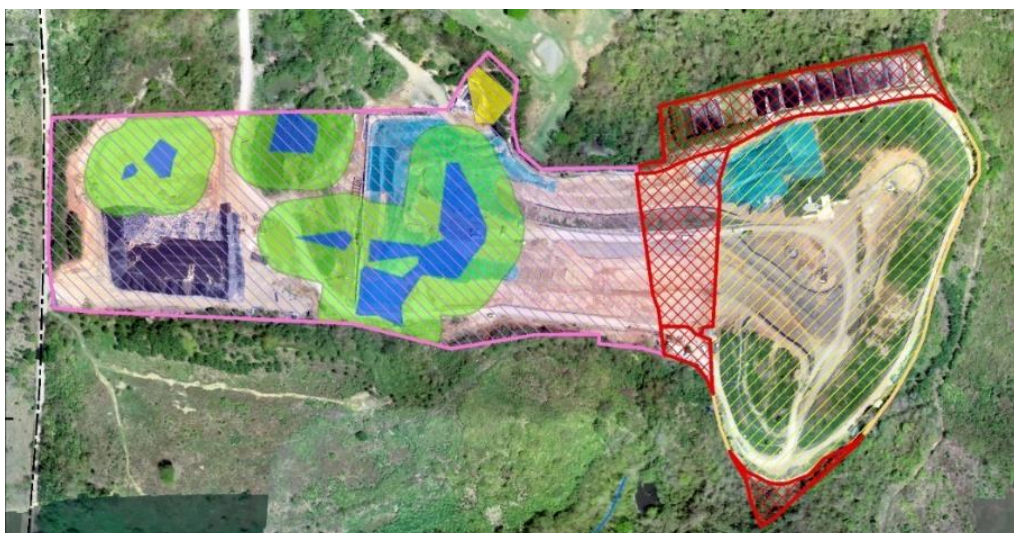
Imagen 5. Ortofotomosaico del proyecto Relleno Sanitario Loma Grande con zonas de humedales en color azul y área de protección en verde basado en plano de EIA de Ampliación.

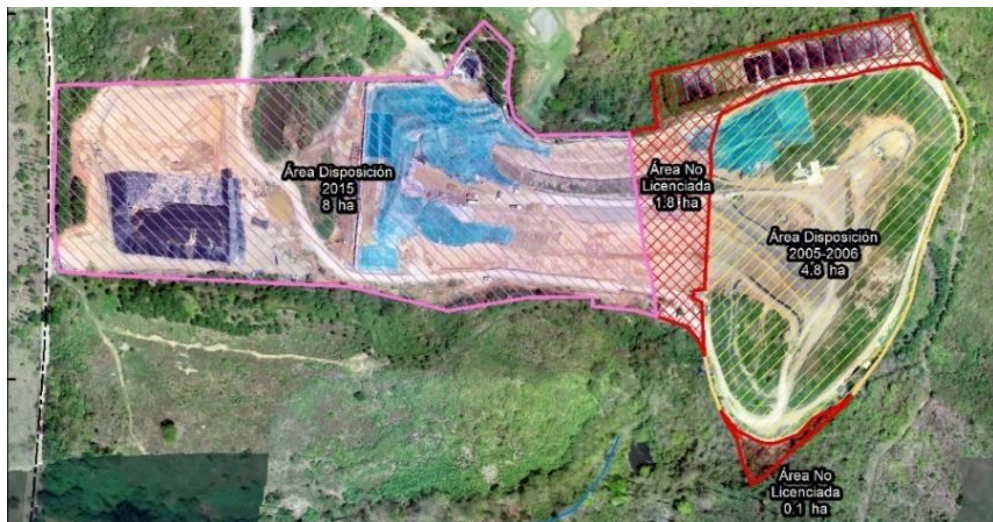
| ÍTEM | ÁREA |
|---|---|
| Total área del proyecto Relleno Sanitario Loma Grande | 14,7 hectáreas |
| Excedente no autorizado | 1,9 hectáreas |

Imagen 6. Ortofotomosaico del proyecto Relleno Sanitario Loma Grande con áreas de 10 de marzo de 2022.

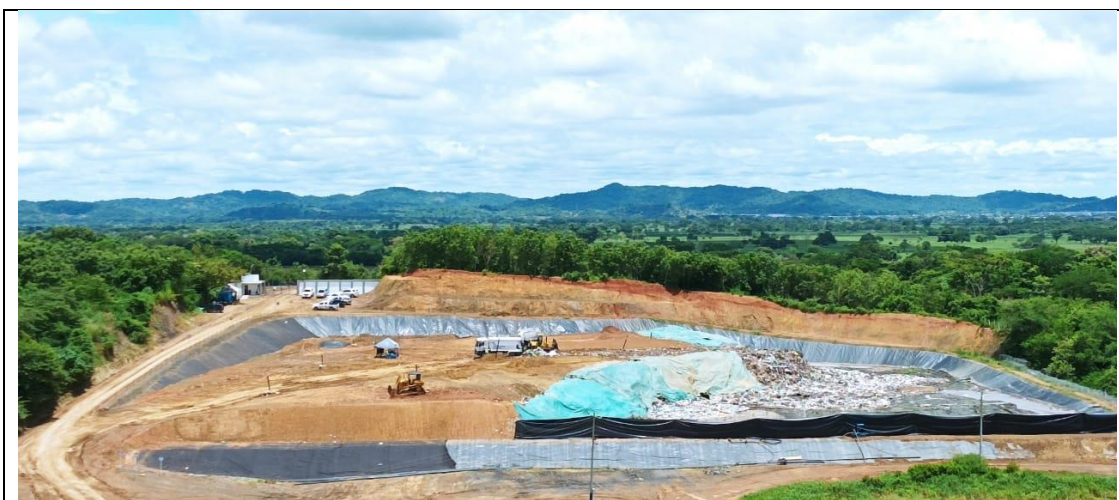
Teniendo en cuenta que el aprovechamiento forestal, presuntamente ilegal, se realizó, sin ser aprobado por la CVS u otra autoridad ambiental, se desconoce si las acciones ejecutadas en el ámbito de este, por la empresa URBASER COLOMBIA S.A. E.S.P., fueron realizadas según los criterios técnicos necesarios para estos casos, ya que no contaron con la evaluación, seguimiento y control necesarios, ni qué pasó con la fauna silvestre asociada al área intervenida del Relleno Sanitario Loma Grande.

**Foto 12.** Vaso de disposición activo donde fue realizado aprovechamiento forestal

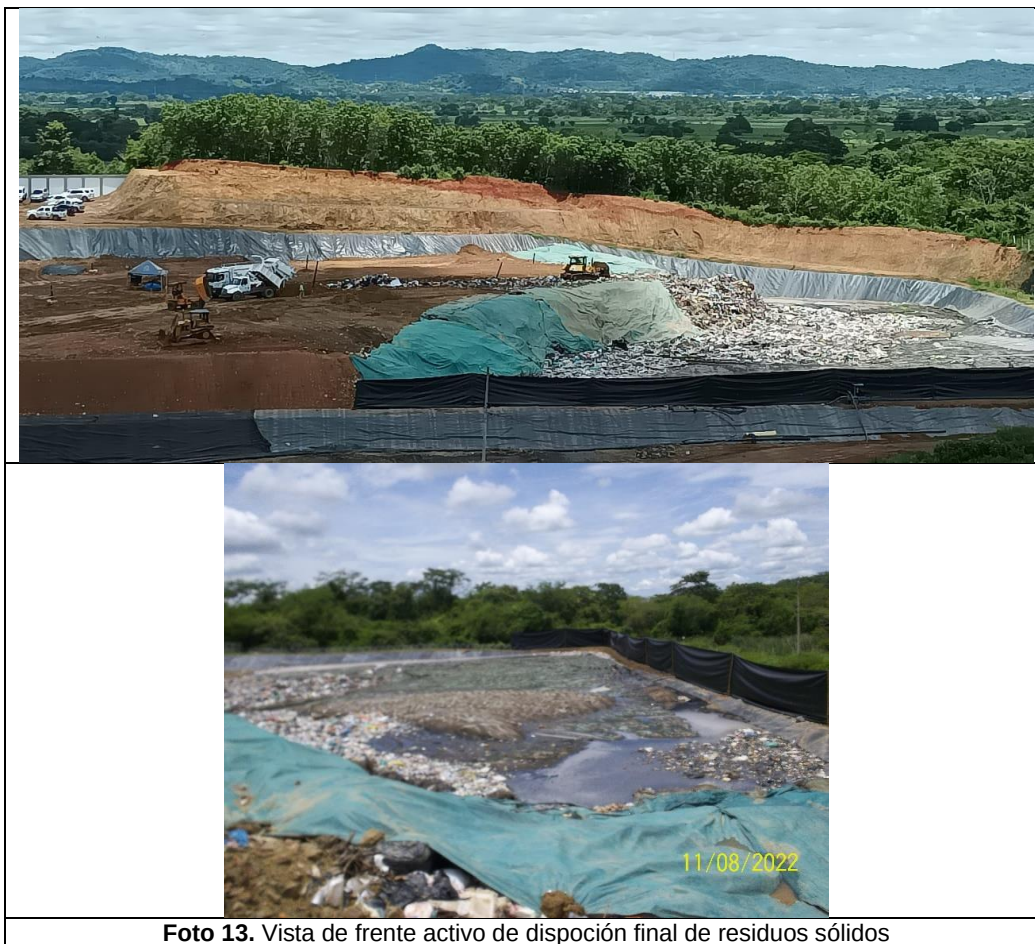
- **Sistema de disposición de residuos sólidos:** Según el Estudio de Impacto Ambiental – EIA Resolución 0.8861 de 2005 de la CVS se aprueba que el Sistema de disposición de residuos sólidos en el relleno en celdas de 8 x 8 x 2 m de altura, en 2 plataformas de 5 niveles, donde cada nivel es de 5 metros y un 5% de cobertura. La disposición de los residuos se hará esparciendo y compactando en capas de 35 cm, hasta obtener densidades 1.1 y 1.2 t/m<sup>2</sup>; el talud de compactación en el frente tendrá una pendiente

máxima de 2H:1V (30°) y el nuevo vaso de 8 hectáreas tendrá una pendiente máxima de 1H:1V (45°). Se recomienda hacer un estudio topográfico y una modelación del estado de taludes.

Foto 13. Vista de frente activo de disposición final de residuos sólidos
