## INFORME DE VISITA ASA No. 2021 - 1222

**OBJETO:** Visita de seguimiento a Licencia Ambiental del Proyecto Relleno Sanitario LOMA GRANDE

**MUNICIPIO:** Montería

**BENEFICIARIO:** URBASER COLOMBIA S.A. E.S.P.

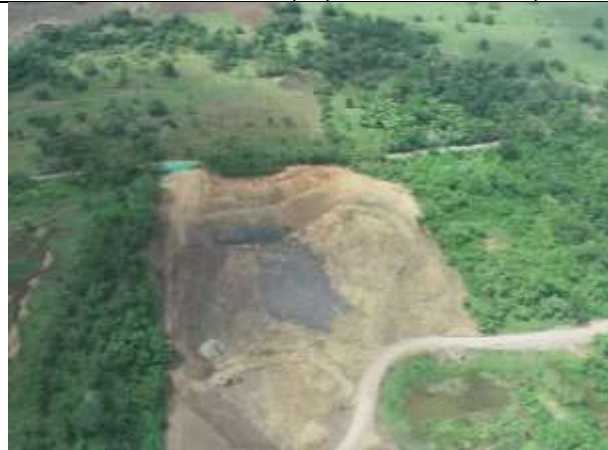
**Foto 4.** Área de ampliación que limita con la vía que conduce hacia la vereda Loma Grande.

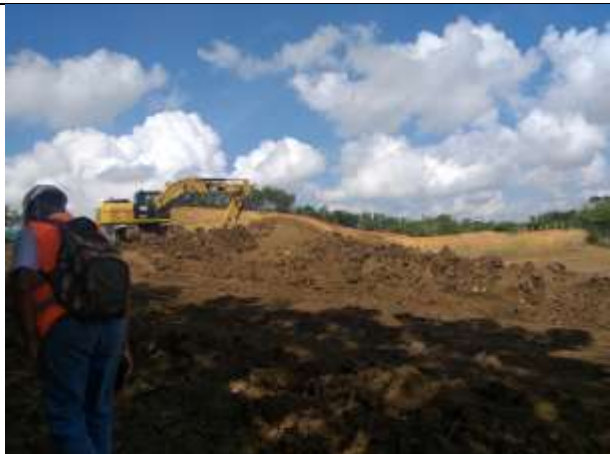
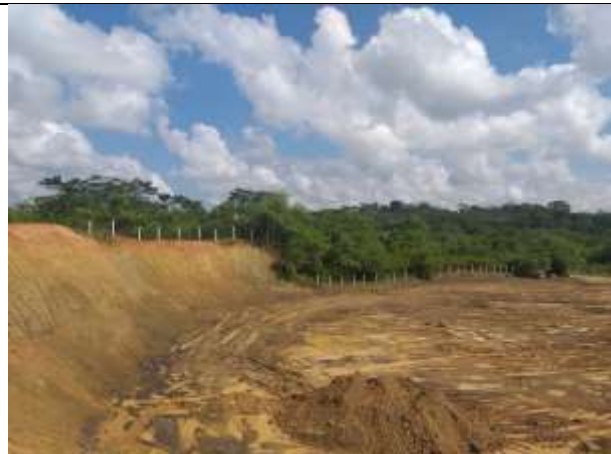
**Foto 5.** Evidencia del proceso de intervención.

**Foto 6.** Evidencia del proceso de intervención.

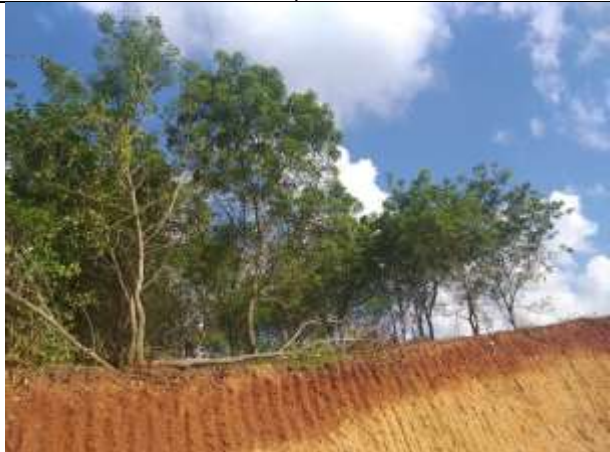
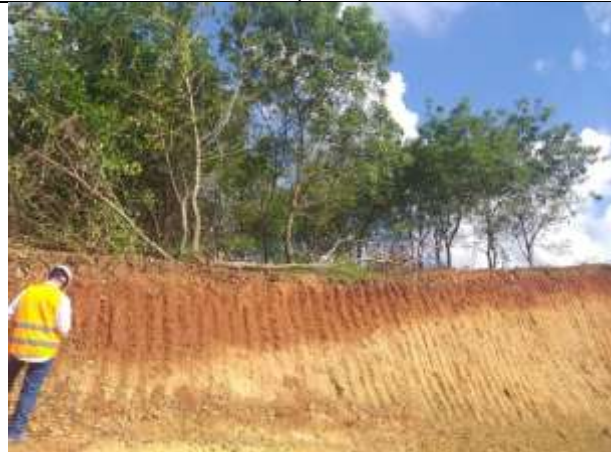
Igualmente, es importante resaltar que el aprovechamiento forestal evidenciado en la visita, con un área aproximada de 4 hectáreas, no sería el único que se ha adelantado en el predio del proyecto Relleno Sanitario Loma Grande, sino que desde la emisión de la Resolución 0252 de 4

**Foto 7.** Evidencia del área de aprovechamiento.

**Foto 8.** Evidencia del área de aprovechamiento.

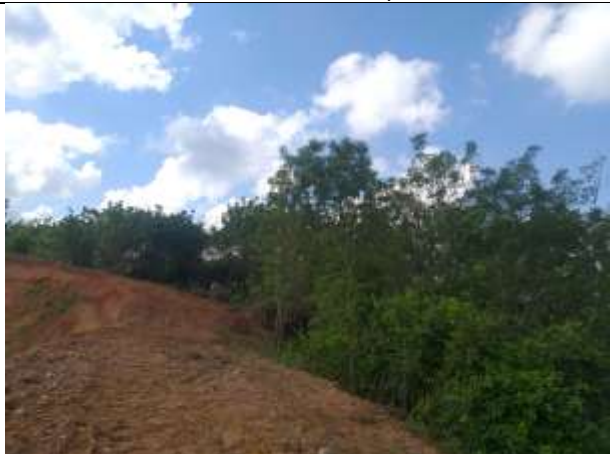
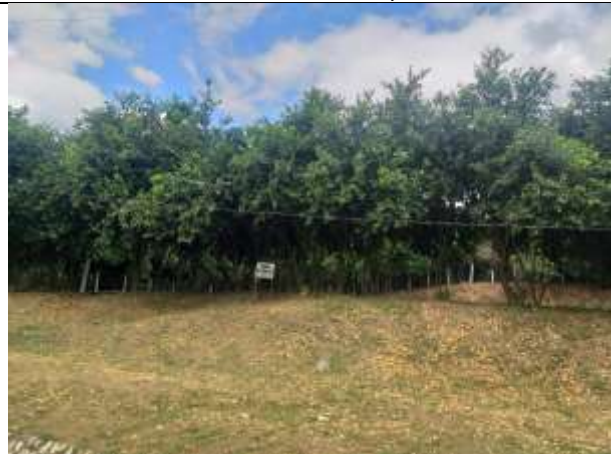
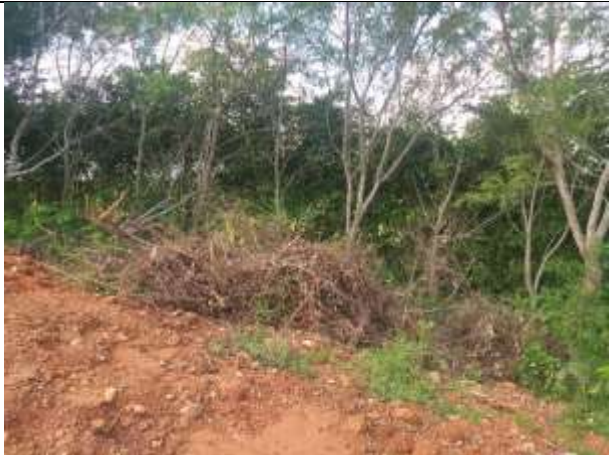
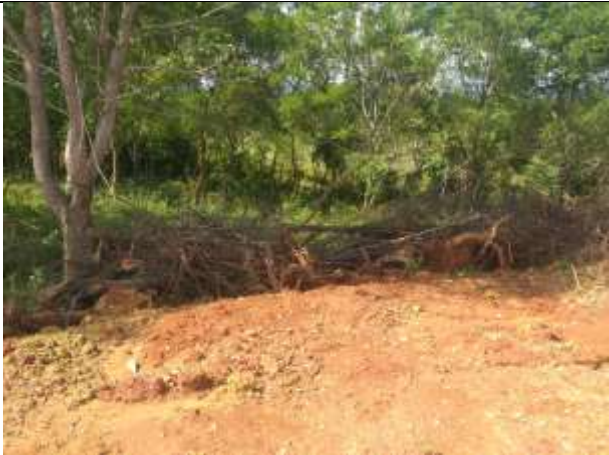
**Foto 9.** Cerca viva, supuesta compensación.

**Foto 10.** Cerca viva, supuesta compensación.

| <p><b>Foto 11.</b> Cerca viva, supuesta compensación.</p> | <p><b>Foto 12.</b> Cerca viva, supuesta compensación.</p> |

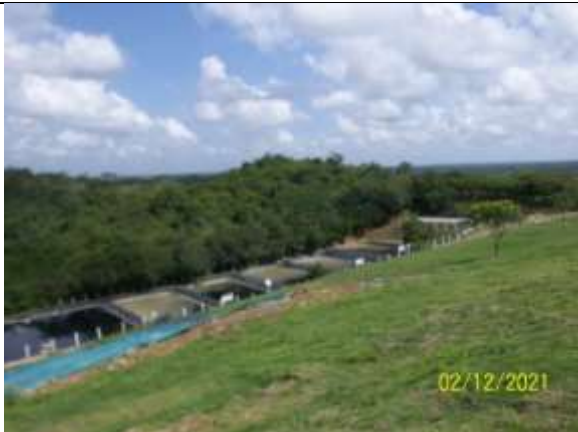
| <p><b>Foto 17.</b> Funcionarios CVS y URBASER durante la vista.</p> | <p><b>Foto 18.</b> Vista de pondajes de almacenamiento de lixiviados.</p> |

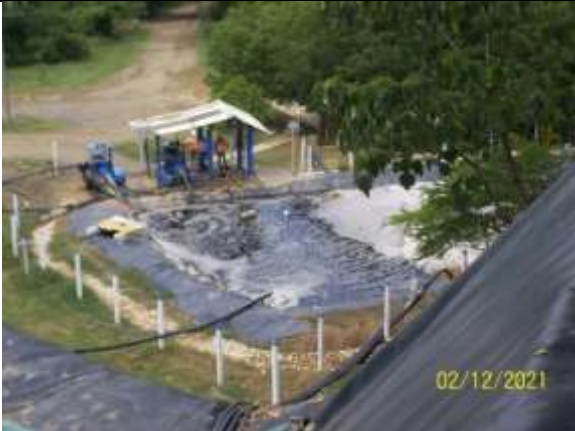
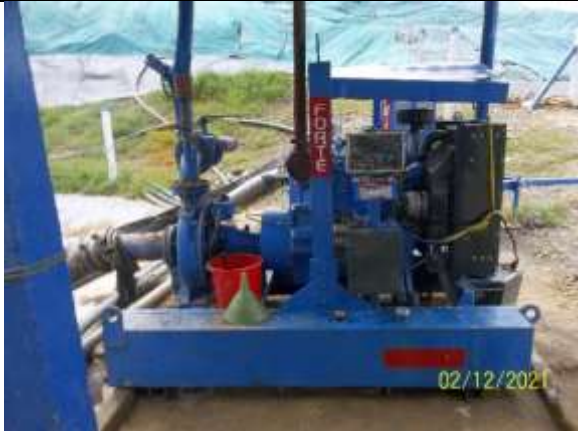
| <p><b>Foto 19.</b> Laguna de bombeo de lixiviados de relleno.</p> | <p><b>Foto 20.</b> Motobomba en laguna de bombeo de lixiviados.</p> |

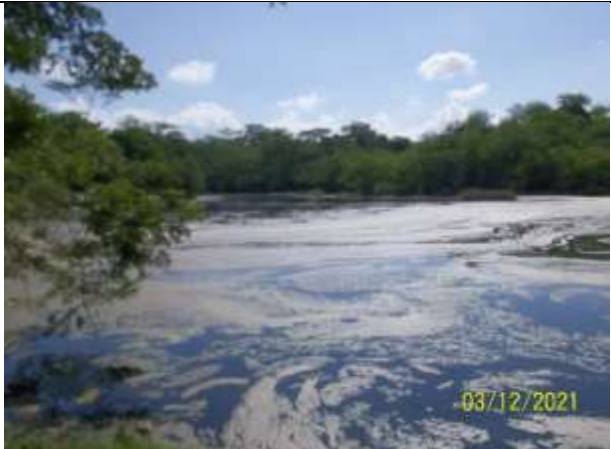
Es importante resaltar que el estanque o reservorio cercano a la portería del Relleno Sanitario Loma Grande, y que según la empresa corresponde a predio vecino (al parecer "FINCA LA BALASTRERA" del señor "MARCOS NACID DÍAZ"), es un cuerpo de agua superficial que, a simple vista, se aprecia contaminado, lo cual es aún más grave teniendo en cuenta que las aguas de este terminarían en el caño "EL PURGATORIO" y de este al caño AGUAS PRIETAS, llegando al COMPLEJO CENAGOSO DEL BAJO SINÚ, con la consecuente afectación a la flora y la fauna de la cuenca, destacándose la posible contaminación al suelo, vegetación e ictiofauna por metales pesado.

| <p><b>Foto 21.</b> Piezómetro en el Relleno Sanitario Loma Grande.</p> | <p><b>Foto 22.</b> Vista de laguna o estanque ubicado en la entrada del relleno sanitario.</p> |

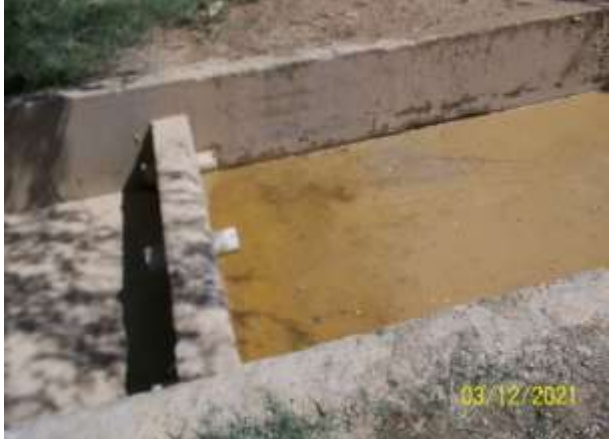
| <p><b>Foto 23.</b> Sedimentador del sistema de canales de manejo de agua lluvia del relleno.</p> | <p><b>Foto 24.</b> Salida de aguas lluvias de canales pluviales y aguas grises presumiblemente contaminadas.</p> |

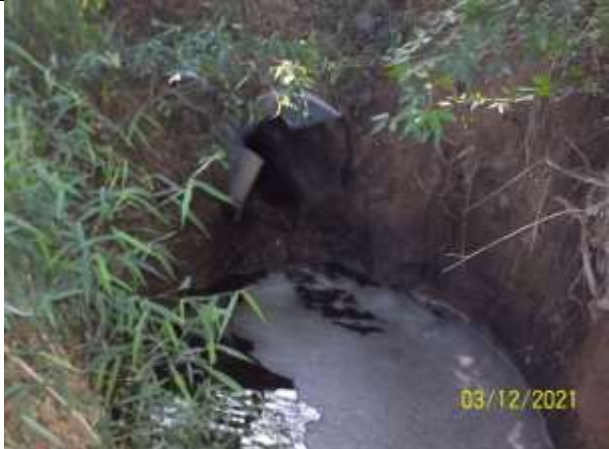
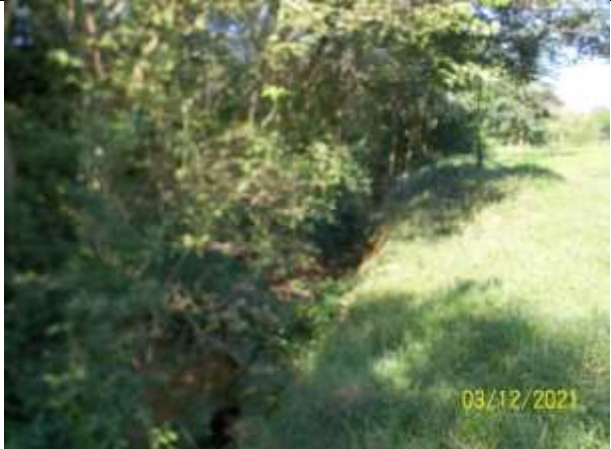
| <p><b>Foto 25.</b> Usillo con salida de aguas negras y canal en tierra con destino al caño El Purgatorio.</p> | <p><b>Foto 26.</b> Canal en tierra con aguas negras con destino al caño El Purgatorio.</p> |

Es importante anotar que en el punto de vertimiento con usillo en concreto y plástico localizado en las coordenadas geográficas: N 08° 42' 46,8" y WO 75° 50' 31,1" con destino al caño "EL PURGATORIO", el sábado 11 de septiembre de 2021, la CVS, con el laboratorio de calidad de

- *Se requiere la intervención inmediata por parte de las entidades que tienen injerencia directa con el caso, de modo que se tomen las medidas pertinentes con relación a los daños ambientales generados en el agua superficial y subterránea, suelo y atmósfera.*

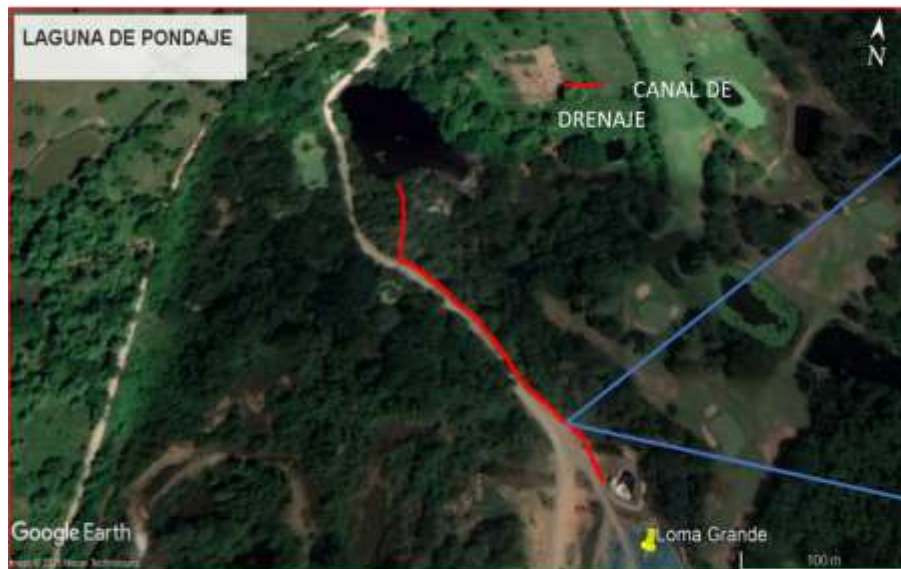
**Mapa 2.** Recorrido canal de drenaje tramo relleno sanitario a laguna

- El recorrido de los apiques realizados da como punto de salida los lixiviados el vertimiento ubicado en predio “El Paraíso” de la señora María Lorduy y como punto de inicio o de fuente de alimentación la laguna ubicada en el predio vecino, cerca de la portería del Relleno Sanitario Loma Grande.
- Se realizó un recorrido alrededor de la laguna que alimenta el canal de drenaje hallado por los apiques donde se encontró que a esta laguna llegan dos canales de aguas de lluvias los cuales son su fuente de alimentación.
- Recorriendo uno de los canales de drenaje referidos anteriormente, se hallaron manchas de lixiviado, este canal pasa por el lado del pondaje o laguna de bombeo del Relleno Sanitario Loma Grande de la empresa URBASER COLOMBIA S.A E.S.P.

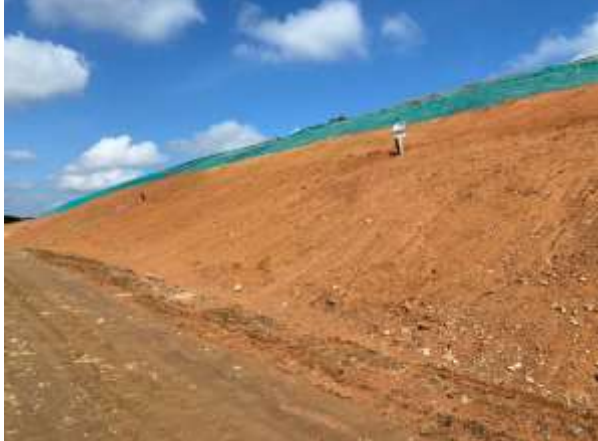
| <b>Foto 31.</b> Área del relleno cubierta con material sedimentario | <b>Foto 32.</b> Pondajes unidos por el alto nivel de los lixiviados. |

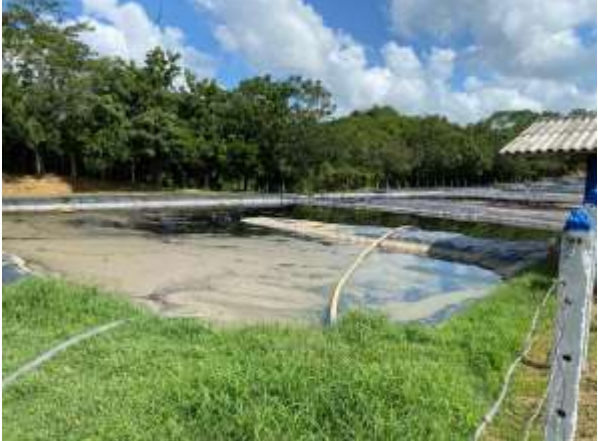
- El Relleno Sanitario cuenta con 13 piscinas de pondajes para el proceso de recirculación de los lixiviados, de las cuales las 4 primeras piscinas no se encuentran funcionando, los pondajes 5 y 6, así como el 7 y 8 se encuentran unidos en una sección debido a que el talud o estructura que las divide presenta una posible falla, así mismo en el número 7 se observó con un nivel bastante alto con riesgo de rebose a los predios vecinos. Igualmente, tiene un lecho secador de lodos. No se evidencia que se cuente con obras para el control de una posible contingencia por desbordamiento de los lixiviados de dichos pondajes.

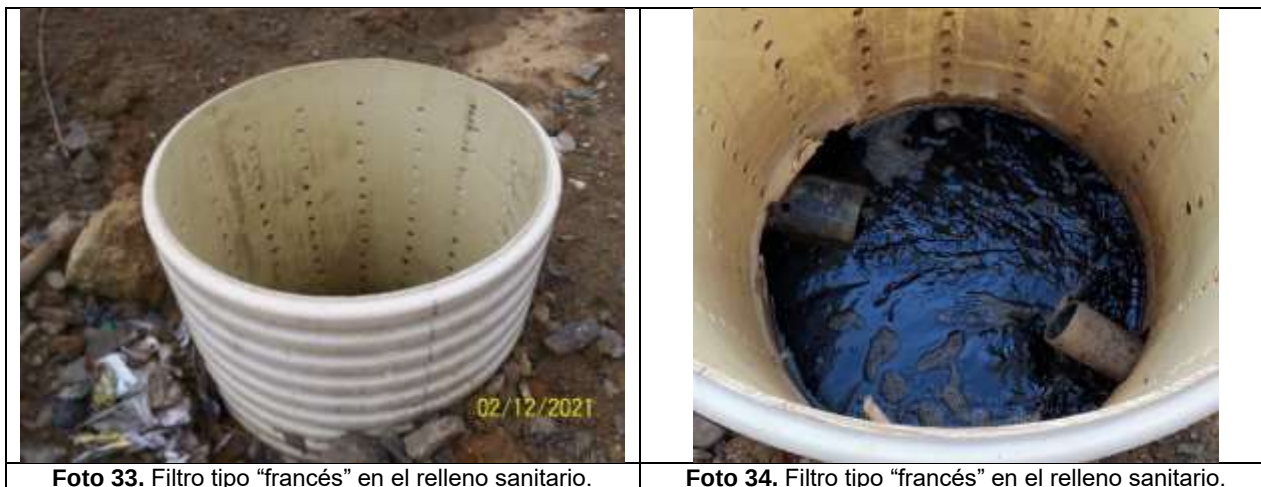
**Foto 33.** Filtro tipo “francés” en el relleno sanitario.

**Foto 34.** Filtro tipo “francés” en el relleno sanitario.
