## INFORME DE VISITA ASA No. 2021 - 661

**OBJETO:** Visita de acompañamiento a DEFENSORÍA DEL PUEBLO al relleno sanitario LOMA GRANDE

**MUNICIPIO:** Montería

**FECHA INFORME:** 13 de septiembre de 2021

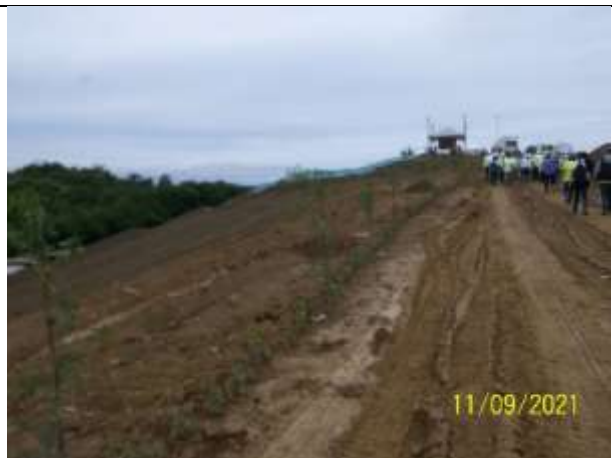
El recorrido inició en el lugar donde se hace el descargue de los residuos sólidos por los camiones recolectores compactadores y volquetas. Esta actividad se adelanta descargando los residuos en cota más alta de la pendiente para ser distribuidos por una retroexcavadora y un bulldócer. No se evidenció maquinaria pesada tipo compactador de rellenos sanitarios, sin embargo, en la presente inspección, a diferencia de otros días, se encontró un compactador de suelo tipo aplanadora. Es importante indicar que no se observó compactación en las laderas del relleno y la reconformación se realiza con los residuos que van llegando en cada camión compactador y/o volqueta.

Foto 2. Vista de frente activo de disposición de residuos sólidos

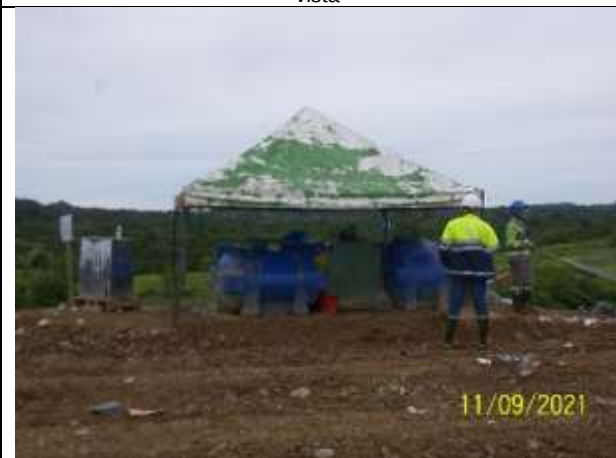
En este punto se evidenció la presencia principalmente de residuos sólidos ordinarios de tipo urbano (doméstico), sin embargo, se pudo observar la presencia de llantas usadas de carro y motocicletas, los cuales son residuos especiales. Igualmente, se encontró, en el momento de la inspección, un operario de la empresa URBASER COLOMBIA S.A. E.S.P. rociando los residuos sólidos con líquido, presuntamente para el manejo de olores y vectores, antes de su distribución por las maquinarias pesadas.

Foto 3. Personal operativo rociando los residuos sólidos en frente activo

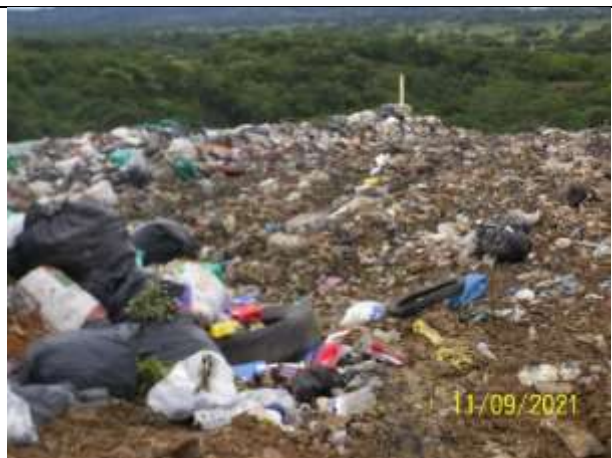
Foto 4. Residuos sólidos ordinarios y algunas llantas presentes en frente activo de disposición

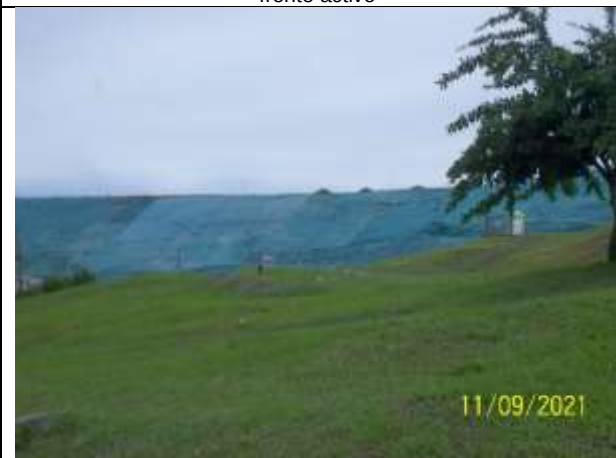
A continuación, el grupo se desplazó a la zona clausurada del relleno sanitario donde ya fueron dispuestos residuos sólidos, el cual se encontró cubierto de material limoso en su capa más externa y con diferentes niveles de empraderización como cobertura vegetal del terreno y con chimeneas para la evacuación de los gases. En una parte de esta área se observaron estructuras en madera a manera de pantallas de contención del talud, en estas, es evidente el movimiento del terreno, posiblemente el inicio de un proceso de reptación causado por la infiltración de agua y la baja compactación entre capas.

Igualmente, durante el recorrido se pudo evidenciar una gran área cercana a la zona clausurada del relleno sanitario, donde, al parecer, ya se dispusieron anteriormente residuos sólidos, con cobertura temporal negro – verde y en medio de estas se evidencian chimeneas. Algunos de

Foto 5. Vista de zona clausurada del relleno empraderizada y de área con cobertura temporal negro - verde

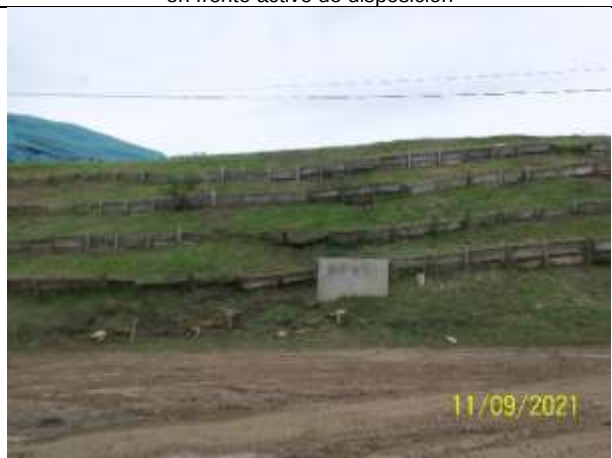
Foto 6. Área con empraderización con pantallas de contención del talud en madera

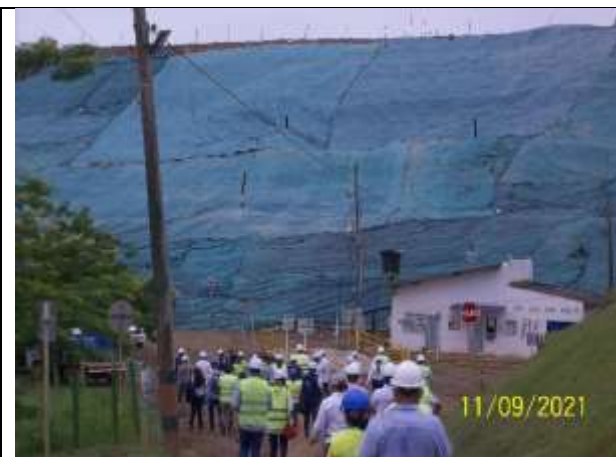
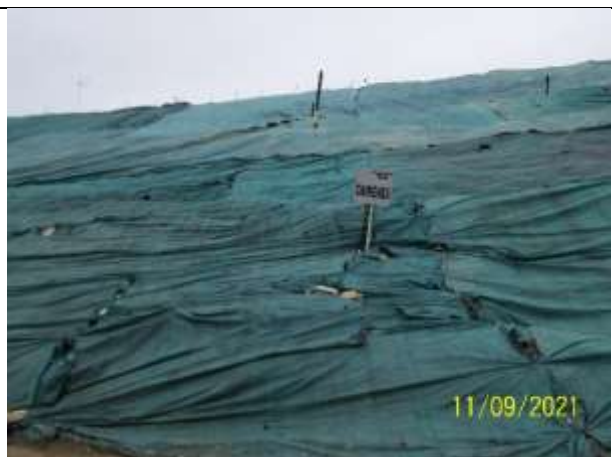
los taludes con dicha cobertura se observan con pendientes que podrían superar los 45 grados de inclinación, lo que aumenta el riesgo de remoción en masa de los residuos.

Foto 7. Vista de talud con cobertura temporal negro – verde y con una inclinación mayor de 45 grados

Foto 8. Vista de talud con cobertura temporal negro – verde y con una inclinación mayor de 45 grados

En el relleno sanitario el método de disposición de los residuos sólidos no permite una compactación uniforme, lo que puede provocar inestabilidades en el terreno. Las pendientes y las bermas no son uniformes, alcanzando pendientes superiores a los 45 grados, se evidencian movimientos del suelo en las zonas con pantallas de contención en madera en áreas clausuradas. La alta inclinación de los taludes y la falta de compactación del terreno, son situaciones que podrían aumentar el riesgo de remoción en masa de los residuos sólidos en general y de procesos erosivos en lugares con cobertura vegetal establecida.

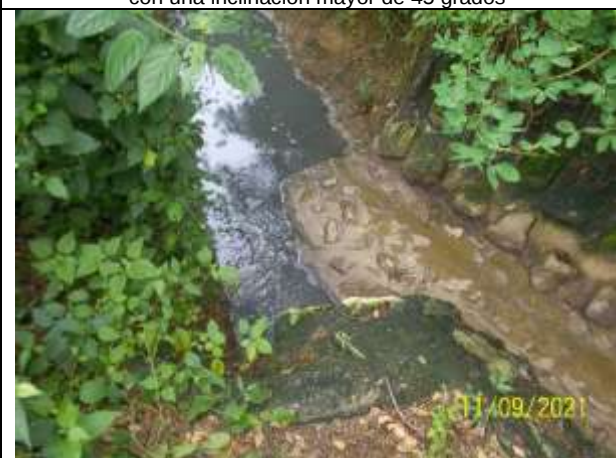
El siguiente punto visitado fue el lugar donde finaliza el sistema de canales perimetrales para el manejo de aguas lluvias del relleno sanitario, ubicado en las coordenadas geográficas: N 08° 42' 36,5" y WO 75° 50' 28,1", donde dicha salida, se evidencia que, converge con una estructura tipo usillo en concreto, que, según afirma el personal de URBASER, corresponde al punto de vertimiento del antiguo botadero a cielo abierto del municipio de Montería, vecino del proyecto, de donde salía aguas de color grisáceo, con un caudal bajo.

Foto 9. Salida de aguas lluvias de canales pluviales y aguas grises, según URASER, provenientes del antiguo botadero

Se evidencia la presencia de un punto de vertimiento, ubicado en las coordenadas geográficas: N 08° 42' 36,5" y WO 75° 50' 28,1", que según afirma la empresa URBASER COLOMBIA S.A. E.S.P., corresponde a aguas provenientes del antiguo botadero a cielo abierto de Montería, ubicado en predio vecino al relleno sanitario LOMA GRANDE y que converge con salida de canal perimetral de aguas lluvias del proyecto hacia canal en tierra, al parecer con destino final al caño EL PURGATORIO.

Las aguas provenientes de los canales perimetrales para el manejo de agua lluvias se mezclan con las aguas contaminadas, provenientes, supuestamente, del antiguo botadero a cielo abierto de Montería, llegando hasta un estanque ubicado en la vecindad del relleno sanitario LOMA GRANDE, cerca de la entrada principal de este, lo cual imposibilitaría conocer el estado de la calidad del agua lluvia proveniente del proyecto, según lo especificado en el inciso g) de la FICHA 2.1 "Manejo de Aguas Lluvias y de escorrentía" ARTÍCULO SÉPTIMO de la Resolución 0252 de 2015 de ANLA que cita: "Se debe incorporar una estructura de almacenamiento antes de verter las aguas lluvias directamente sobre el arroyo intervenido e incorporar monitoreos de calidad de agua sobre este pondaje para permitir dicho vertimiento."

Reiterar requerimiento a la Alcaldía de Montería para que se tomen las medidas necesarias para solucionar la problemática del posible vertimiento proveniente del antiguo botadero a cielo abierto.

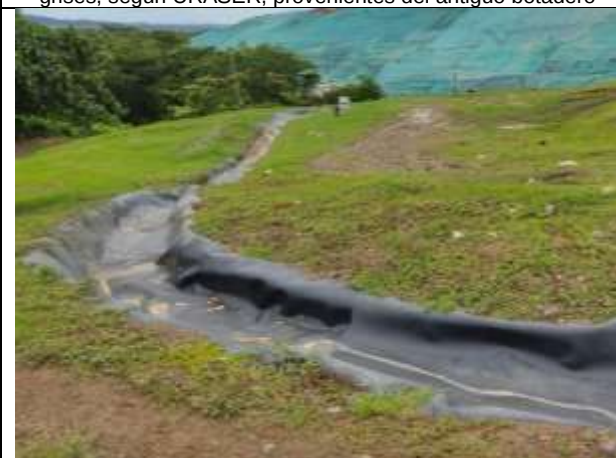
Rodeando toda la zona de disposición de residuos sólidos del relleno sanitario se evidencia la presencia de canales perimetrales en concreto, piedra caliza y algunos temporales en geomembrana de color negro, para el manejo de aguas de escorrentías provenientes de la lluvia. Dichos canales se observaron limpios y sin ningún tipo de residuos sólidos y algunos de los cuales tenían agua, al parecer lluvia, debido a las precipitaciones que se presentaron antes de la visita.

Foto 11. Canal perimetral en geomembrana de color negro

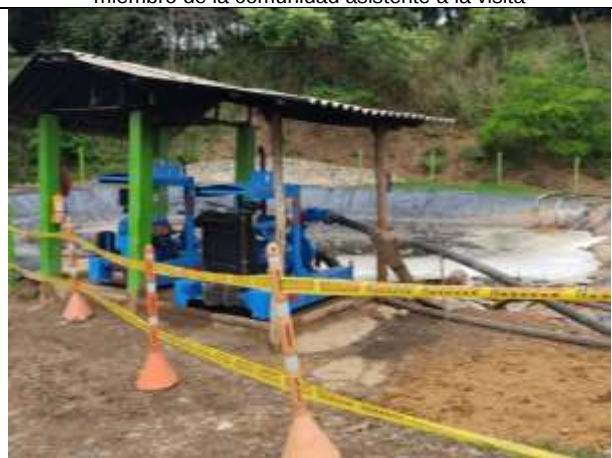
La siguiente zona del relleno sanitario visitado por el grupo fue la laguna de bombeo de los lixiviados, donde se pudo evidenciar la presencia de motobomba diesel en funcionamiento. Según información de la empresa, cuentan con varias de estas motobombas, las cuales serían rotadas, y de igual forma sirve de plan de contingencia, si se presenta algún daño a la que esté en funcionamiento en el momento. Se observó también una electrobomba de pequeño tamaño, al parecer, encargada de inyectar en el pondaje el reactivo que neutraliza el mal olor de los lixiviados.

Foto 12. Laguna de bombeo de lixiviados de relleno

El relleno sanitario LOMA GRANDE de la empresa URBASER COLOMBIA S.A. E.S.P. tiene como sistema de manejo de los lixiviados provenientes de los residuos sólidos depositados la recirculación de estos. El relleno sanitario no cuenta con un sistema de tratamiento tipo PTAR para los lixiviados provenientes de los residuos sólidos dispuestos en este.

Reiterar requerimiento a la empresa URBASER COLOMBIA S.A. E.S.P. del cumplimiento de la obligación establecida en el ARTÍCULO NOVENO de la Resolución 0569 de 21 de mayo de 2015 de la Autoridad Nacional de Licencias Ambientales -ANLA (numeral 2.7 Ficha 1.7 Tratamiento de lixiviados, literal f, del ARTÍCULO SÉPTIMO de la Resolución 0252 del 04 de marzo de 2015 de la ANLA) sobre la operación de PTAR para el tratamiento de los lixiviados.

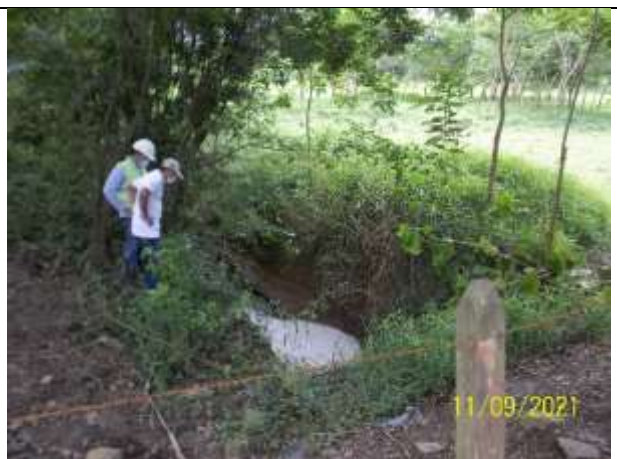
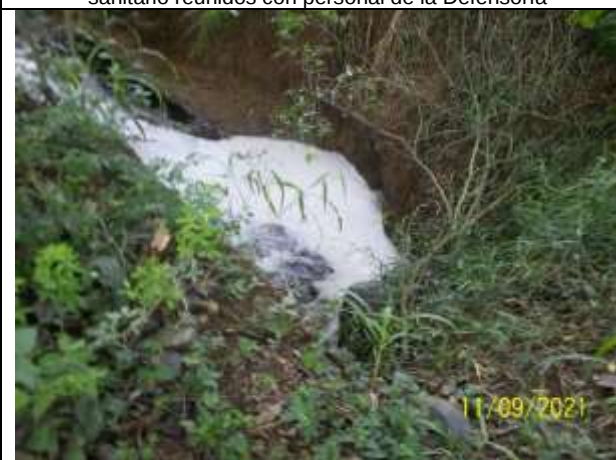
Las aguas que salían por el usillo se evidenciaron de color negro y con presencia de espuma blancuzca, de olor ofensivo y nauseabundo, condiciones, a simple vista, iguales a las evidenciadas para los lixiviados presentes en el Relleno Sanitario LOMA GRANDE. Se observó que dichas aguas fluían con un caudal constante, que como se menciona anteriormente, llegarían al canal EL PURGATORIO (fotos 14, 15 y 16). Por medio del convenio entre la CVS y la Universidad de Córdoba se tomó muestra en el lugar, por parte del laboratorio de agua de dicha universidad, para conocer la calidad de esta. Durante este proceso el personal fue visitado por funcionarios de la Defensoría del Pueblo que llegaron al sitio (fotos 17 y 18).

Foto 14. Usillo con salida de aguas negras y canal en tierra con destino al caño El Purgatorio

Foto 15. Usillo con salida de aguas negras y canal en tierra con destino al caño El Purgatorio

Se evidenció la presencia de un vertimiento de aguas color negro y con presencia de espuma blancuzca, de olor ofensivo y nauseabundo, condiciones, a simple vista, iguales a las evidenciadas para los lixiviados, con punto de salida en estructura tipo usillo plástico, ubicado en la margen derecha del carreteable que, del Km 6 de la carretera Montería – Planeta Rica, a la altura del Club Montería Jaraguay Golf, conduce al corregimiento LOMA GRANDE, muy cerca al relleno sanitario LOMA GRANDE localizado en las coordenadas geográficas: N 08° 42' 46,8" y WO 75° 50' 31,1" y que continúan por un canal en tierra, al parecer, con destino el canal EL PURGATORIO. Por medio del laboratorio de aguas de la Universidad de Córdoba se tomó muestra para análisis de la calidad del agua en el sitio. A la fecha de elaboración del presente informe, se está a la espera de los resultados respectivos.

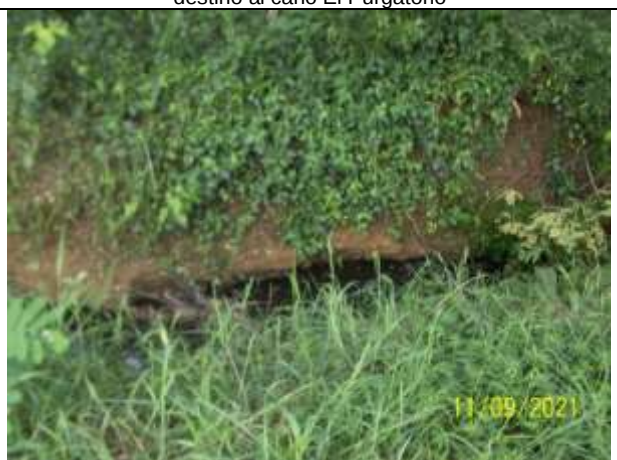
Por todo lo anterior, el personal de la Corporación realizó recorrido por aproximadamente 250 metros del canal en tierra, con destino al canal EL PURGATORIO evidenciándose que las condiciones del agua y el caudal de esta, descritas anteriormente, se mantenían. Este vertimiento no cuenta con permiso por parte de la CVS.

Foto 16. Canal en tierra con aguas negras con destino al caño El Purgatorio

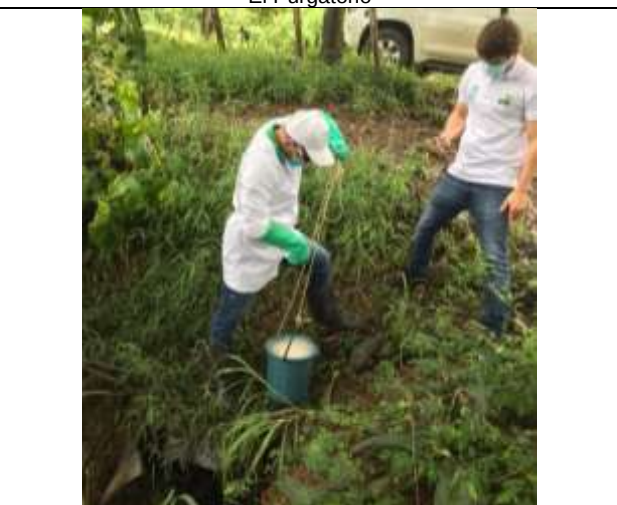
Foto 18. Proceso de toma de muestra de agua Convenio CVS – Universidad de Córdoba
