## INFORME DE VISITA ASA No. 2022 - 133

**OBJETO:** Visita de seguimiento a Licencia Ambiental del Proyecto Relleno Sanitario LOMA GRANDE

**MUNICIPIO:** Montería

**BENEFICIARIO:** URBASER COLOMBIA S.A. E.S.P.

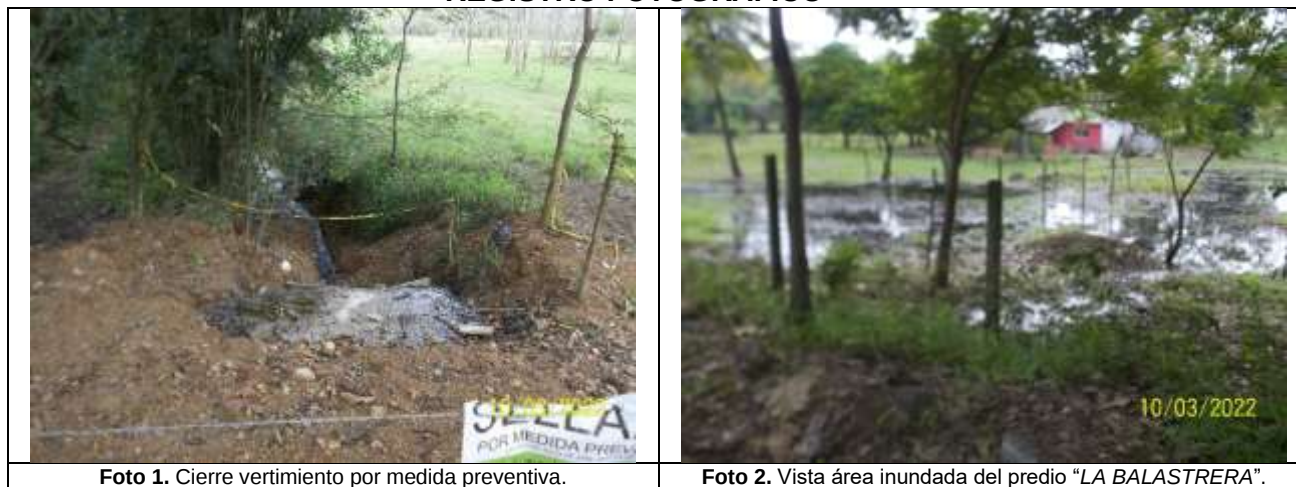
Igualmente, en la cercanía del predio “LA BALASTRERA” con la vía que del Club Montería Jaraguay Golf conduce a la vereda LOMA GRANDE, se encontró un registro que estaba debajo del agua, que se hallaba encharcada en este sector de la finca y que se ubica en las coordenadas geográficas: N 08° 42' 45,9" y WO 75° 50' 30,5".

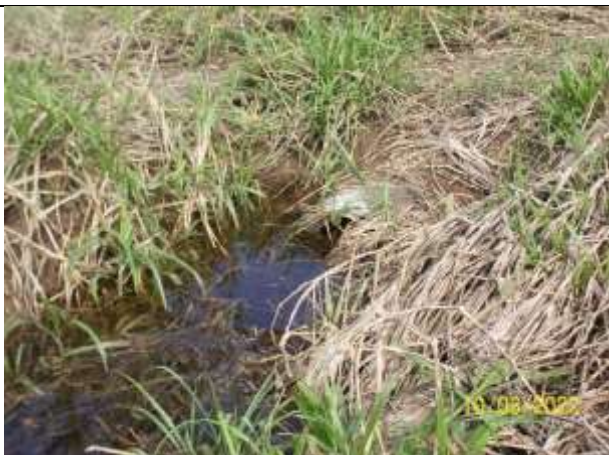
| <p><b>Foto 3.</b> Final de canal en tierra y entrada a usillo en predio "LA BALASTRERA".</p> | <p><b>Foto 4.</b> Ubicación de registro en predio "LA BALASTRERA".</p> |

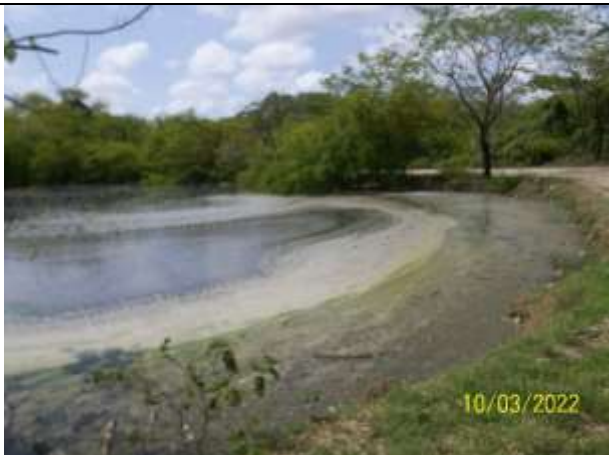
| <p><b>Foto 5.</b> Vista del agua de laguna presente cerca de portería de entrada al Relleno, con natas y condiciones organolépticas de contaminación con lixiviados.</p> | <p><b>Foto 6.</b> Estructura en concreto en laguna presente cerca de portería de entrada al Relleno</p> |

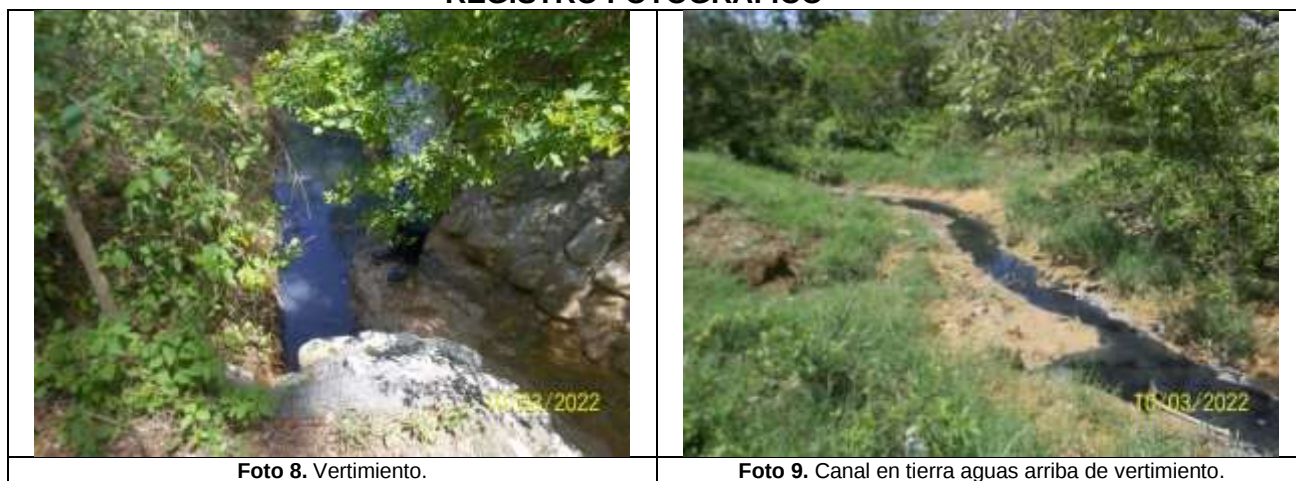
Igualmente, se realizó un último recorrido por buena parte del límite del Relleno Sanitario Loma Grande de la empresa URBASER COLOMBIA S.A. E.S.P. y del antiguo botadero a cielo abierto de Montería, donde no se evidenció, a simple vista, ningún afloramiento superficial de agua, ni de lixiviados.

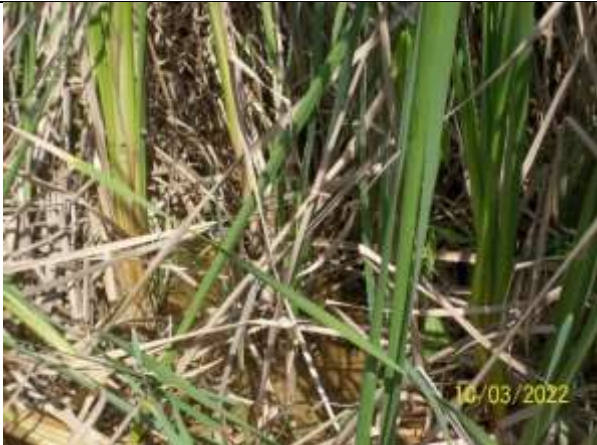
Luego de lo anterior, la empresa URBASER COLOMBIA S.A. E.S.P. ofrece hacer un apique en el lugar donde se da el cambio de la tonalidad del agua de gris oscuro a color del sedimento, en las coordenadas geográficas: N 08° 42' 32,7" y WO 75° 50' 28,5", por medio de una retroexcavadora marca HYUNDAI, donde se evidenció gran cantidad de sedimento de color negro. Igualmente, en dicho apique se evidenció un afloramiento de agua en el subsuelo, que según el personal de la empresa sería de origen subterráneo. El agua del afloramiento se observó de color a sedimento amarillo y no el negro del terreno donde se encontraba. Igualmente, en el punto se retiró varias piedras, las cuales podrían corresponder a un lecho filtrante rocoso, enterrado en el lugar.

| <p>Foto 10. Lugar del cambio de coloración del agua.</p> | <p>Foto 11. Retroexcavadora usada para los apiques.</p> |

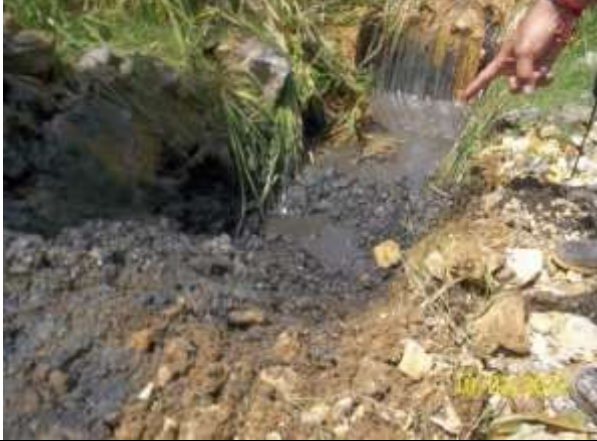
| <p>Foto 12. Apique realizado en zona de cambio de coloración.</p> | <p>Foto 13. Afloramiento de agua en apique.</p> |

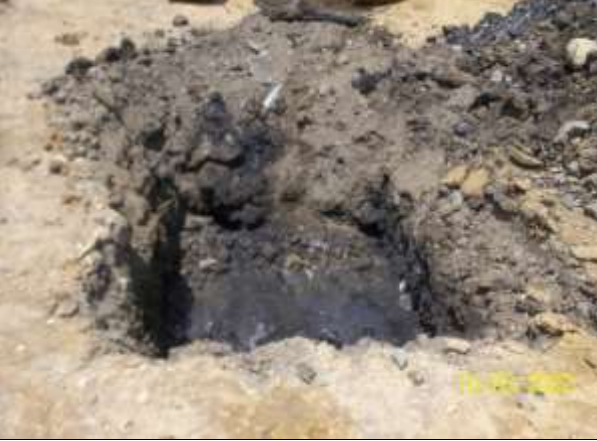
En el primer y segundo apique se evidenció baja cantidad de agua, proveniente, al parecer, del nivel freático del suelo y en el caso del tercero, correspondiente al más cercano al límite del antiguo botadero, mayor abundancia de esta. En los tres casos, el agua tenía la tonalidad del sedimento encontrado en el lugar, sin embargo, en ninguno de los cuatro (4) apiques realizados finalmente, se evidenció, organolépticamente, que el agua fue similar a la del punto de vertimiento de aguas grises, presente en las coordenadas geográficas: N 08° 42' 36,5" y WO 75° 50' 28,1", en el predio "LA BALASTRERA" y mucho menos que las que se identificó en el seguimiento a la aplicación de la medida preventiva correspondiente al cierre del vertimiento ubicado en las coordenadas geográficas N 08° 42' 46,8" y WO 75° 50' 31,1", en la finca "EL PARAÍSO".

| <p>Foto 14. Primer apique realizado.</p> | <p>Foto 15. Segundo apique realizado.</p> |

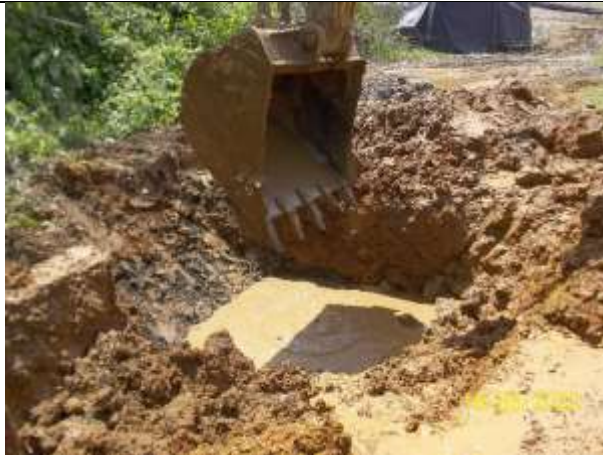
**Foto 16.** Tercer apique realizado.

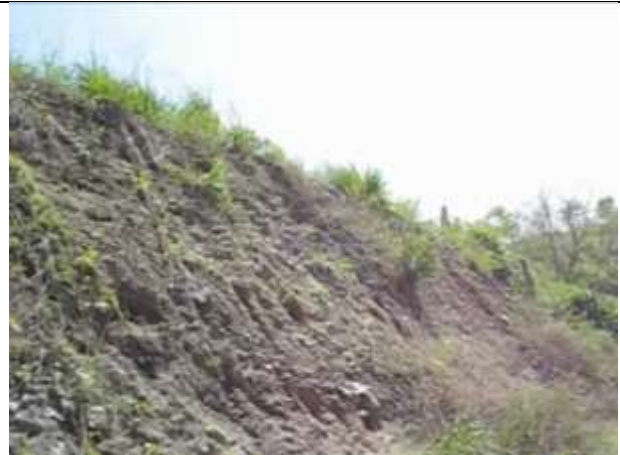
**Foto 17.** Límite del relleno y del antiguo botadero.

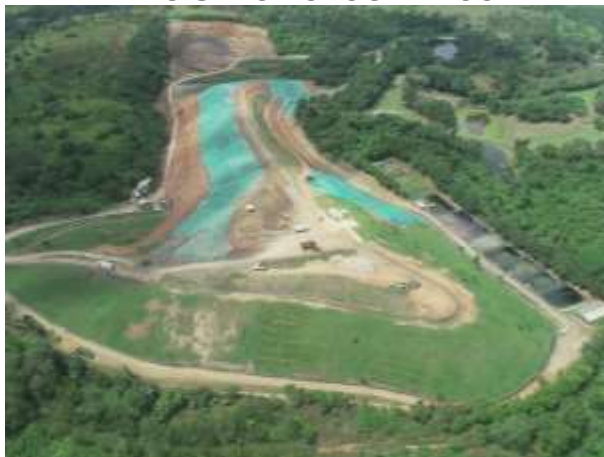
**Foto 7.** Vista del relleno del 02/12/2021 con frente activo en zona del vaso inicial

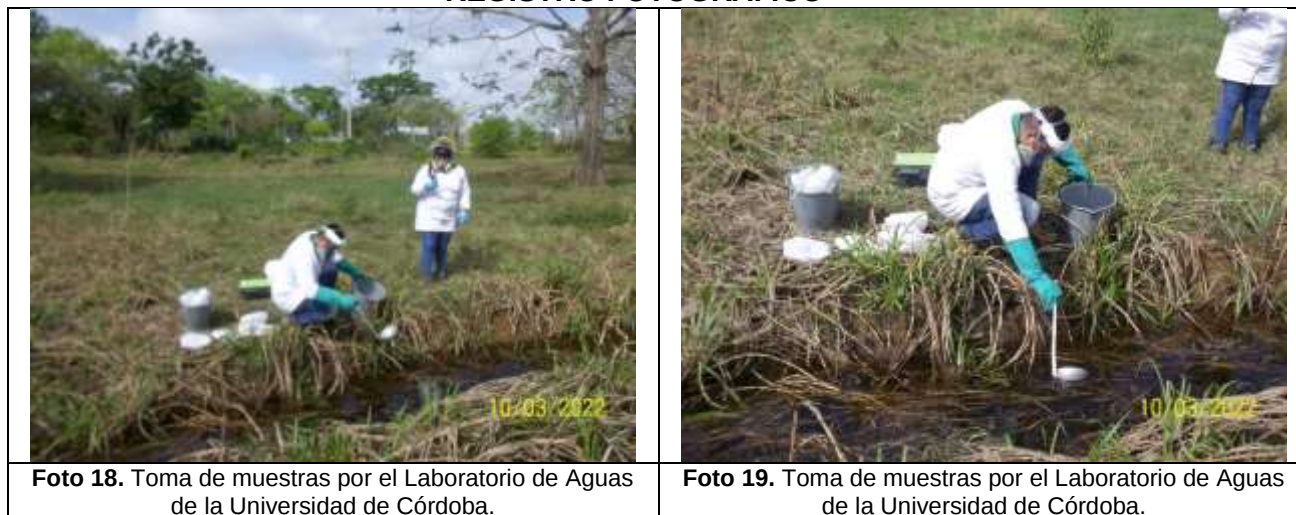
**Foto 18.** Toma de muestras por el Laboratorio de Aguas de la Universidad de Córdoba.

**Foto 19.** Toma de muestras por el Laboratorio de Aguas de la Universidad de Córdoba.
