## **INFORME DE VISITA ASA No. 2022 - 199**

**OBJETO:** Complementación INFORME DE VISITA ASA No. 2022 – 133 de 23 de marzo de 2022: Visita de seguimiento a Licencia Ambiental del Proyecto Relleno Sanitario LOMA GRANDE

**MUNICIPIO:** Montería

**BENEFICIARIO:** URBASER COLOMBIA S.A. E.S.P.

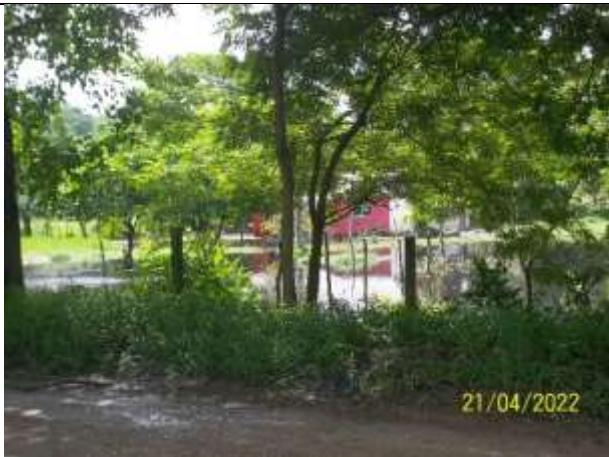
| <p><b>Foto 1.</b> Vista del predio "LA BALASTRERA".</p> | <p><b>Foto 2.</b> Vista área inundada del predio "LA BALASTRERA".</p> |

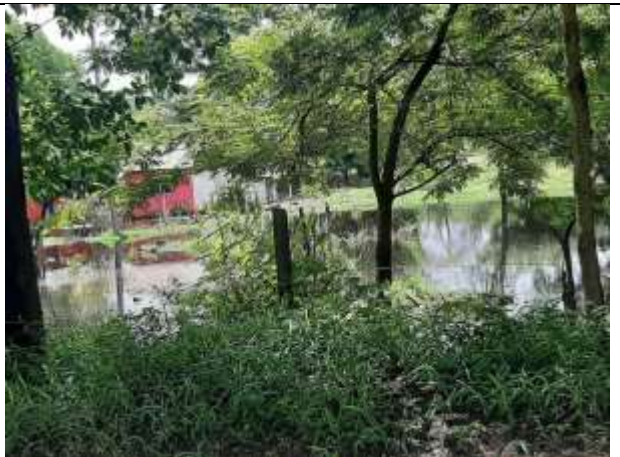
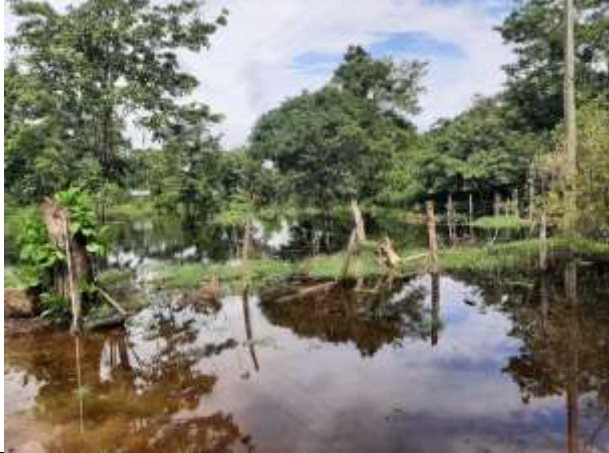
Durante el recorrido se pudo evidenciar el estancamiento de agua de color negro y olor ofensivo, la cual llega hasta la vivienda presente en el predio.

| <p><b>Foto 3.</b> Vista área inundada del predio "LA BALASTRERA".</p> | <p><b>Foto 4.</b> Estanque en predio "LA BALASTRERA".</p> |

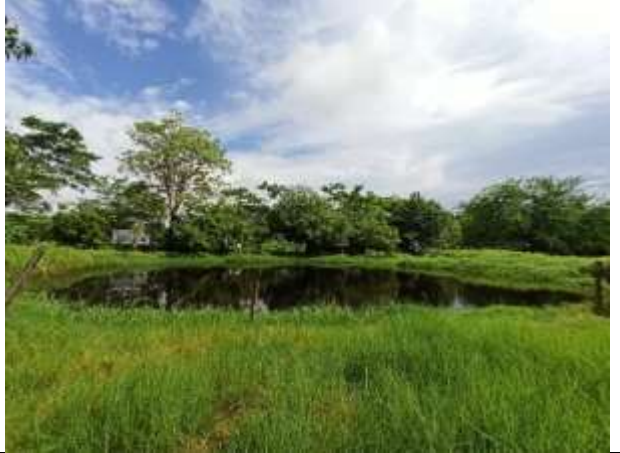
Igualmente, en la visita al predio “LA BALASTRERA” se inspeccionó un estanque de la finca, cuyas aguas, al parecer, se han visto contaminadas con las aguas estancadas y en el cual, se observaron peces muertos.

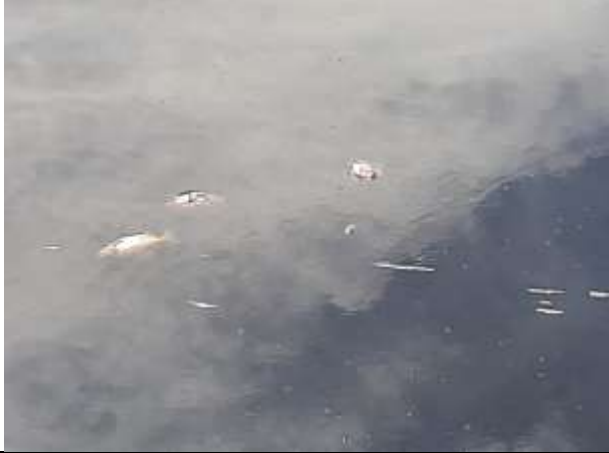
| <p><b>Foto 5.</b> Peces muertos en estanque del predio "LA BALASTRERA".</p> | <p><b>Foto 6.</b> Vista del agua de laguna presente cerca de portería de entrada al Relleno, con condiciones organolépticas de contaminación con lixiviados.</p> |

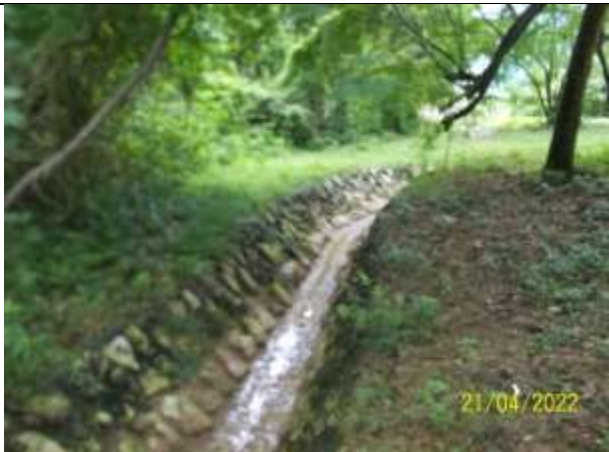
| <p><b>Foto 7.</b> Canal salida de aguas lluvias del relleno sanitario.</p> | <p><b>Foto 8.</b> Vertimiento coordenadas geográficas: N 08° 42' 36,5" y WO 75° 50' 28,1"</p> |

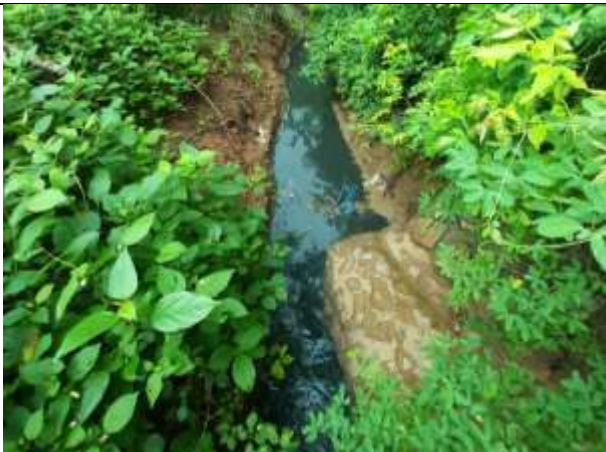
El día jueves 21 de abril de 2022 se realizó nuevo recorrido partiendo desde el punto de vertimiento de aguas oscuras en las coordenadas geográficas: N 08° 42' 36,5" y WO 75° 50' 28,1", predio "LA BALASTRERA", de propiedad del señor MARCOS ELIAS NASSIFF DÍAZ y que según la empresa URBASER COLOMBIA S.A. E.S.P. está en calidad de servidumbre con ellos y que en el trayecto del pasado 10 de marzo de 2022 se evidenció que, superficialmente, tiene su nacimiento en cuerpo de agua presente en el predio del Relleno Sanitario Loma Grande.

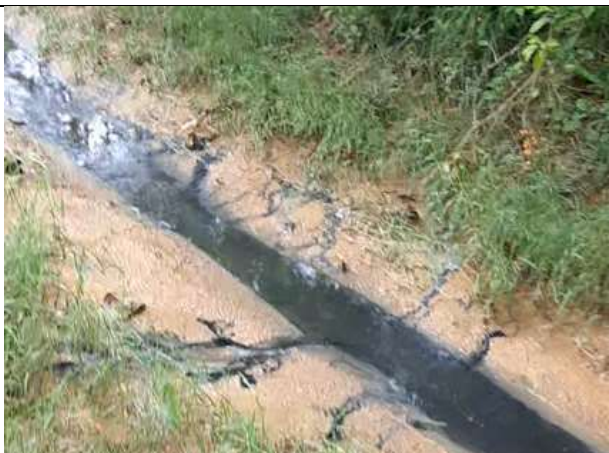
En el nuevo recorrido aguas arriba por canal en tierra, se pudo evidenciar, igualmente, que el agua es de color oscuro y con olores ofensivos, con características de lixiviados o similares y así continua por varios metros hasta una zona cercana a las coordenadas geográficas: N 08° 42' 32,7" y WO 75° 50' 28,5", en la cual, cambia su tonalidad a agua más clara, sin mal olor y de color del sedimento del lugar, donde se ha eliminado parcialmente la vegetación de juncos que estaba en este punto. En varios puntos del canal se evidenciaron pequeños afloramientos de aguas negras en el cauce de este (**ver foto 9**).

| <p><b>Foto 9.</b> Afloramientos en canal en tierra.</p> | <p><b>Foto 10.</b> Canal en tierra en zona donde se da el cambio de coloración de agua.</p> |

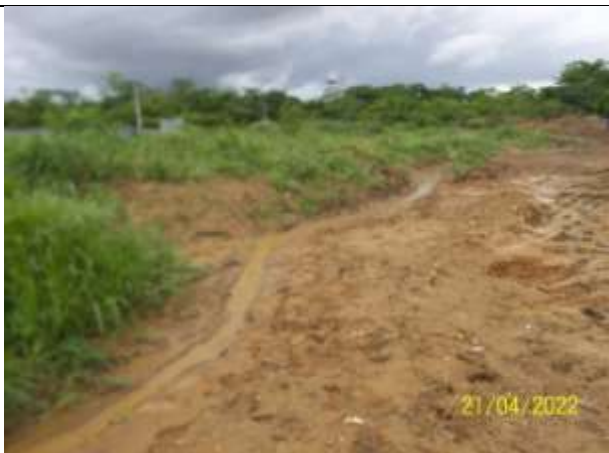
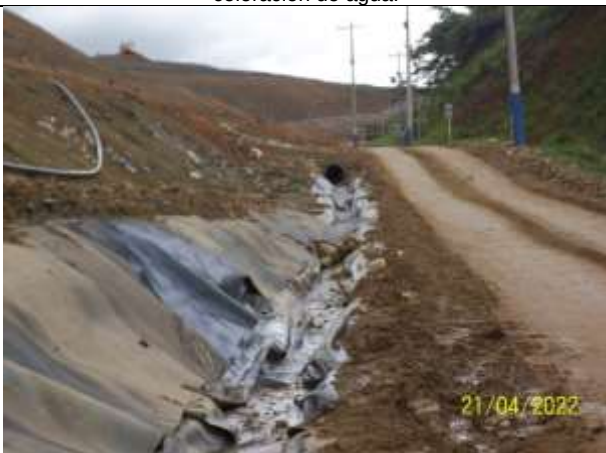
Es importante anotar que el canal, en comparación con la visita del 10 de marzo de 2022, fue prolongado artificialmente, teniendo su inicio, ahora, en canal perimetral de manejo de aguas lluvias en plástico del vaso del Relleno Sanitario Loma Grande (**ver fotos 11 y 12**).

| <p><b>Foto 11.</b> Canal en tierra aguas arriba de zona de cambio de cloración del agua.</p> | <p><b>Foto 12.</b> Canal perimetral de aguas donde nace.</p> |

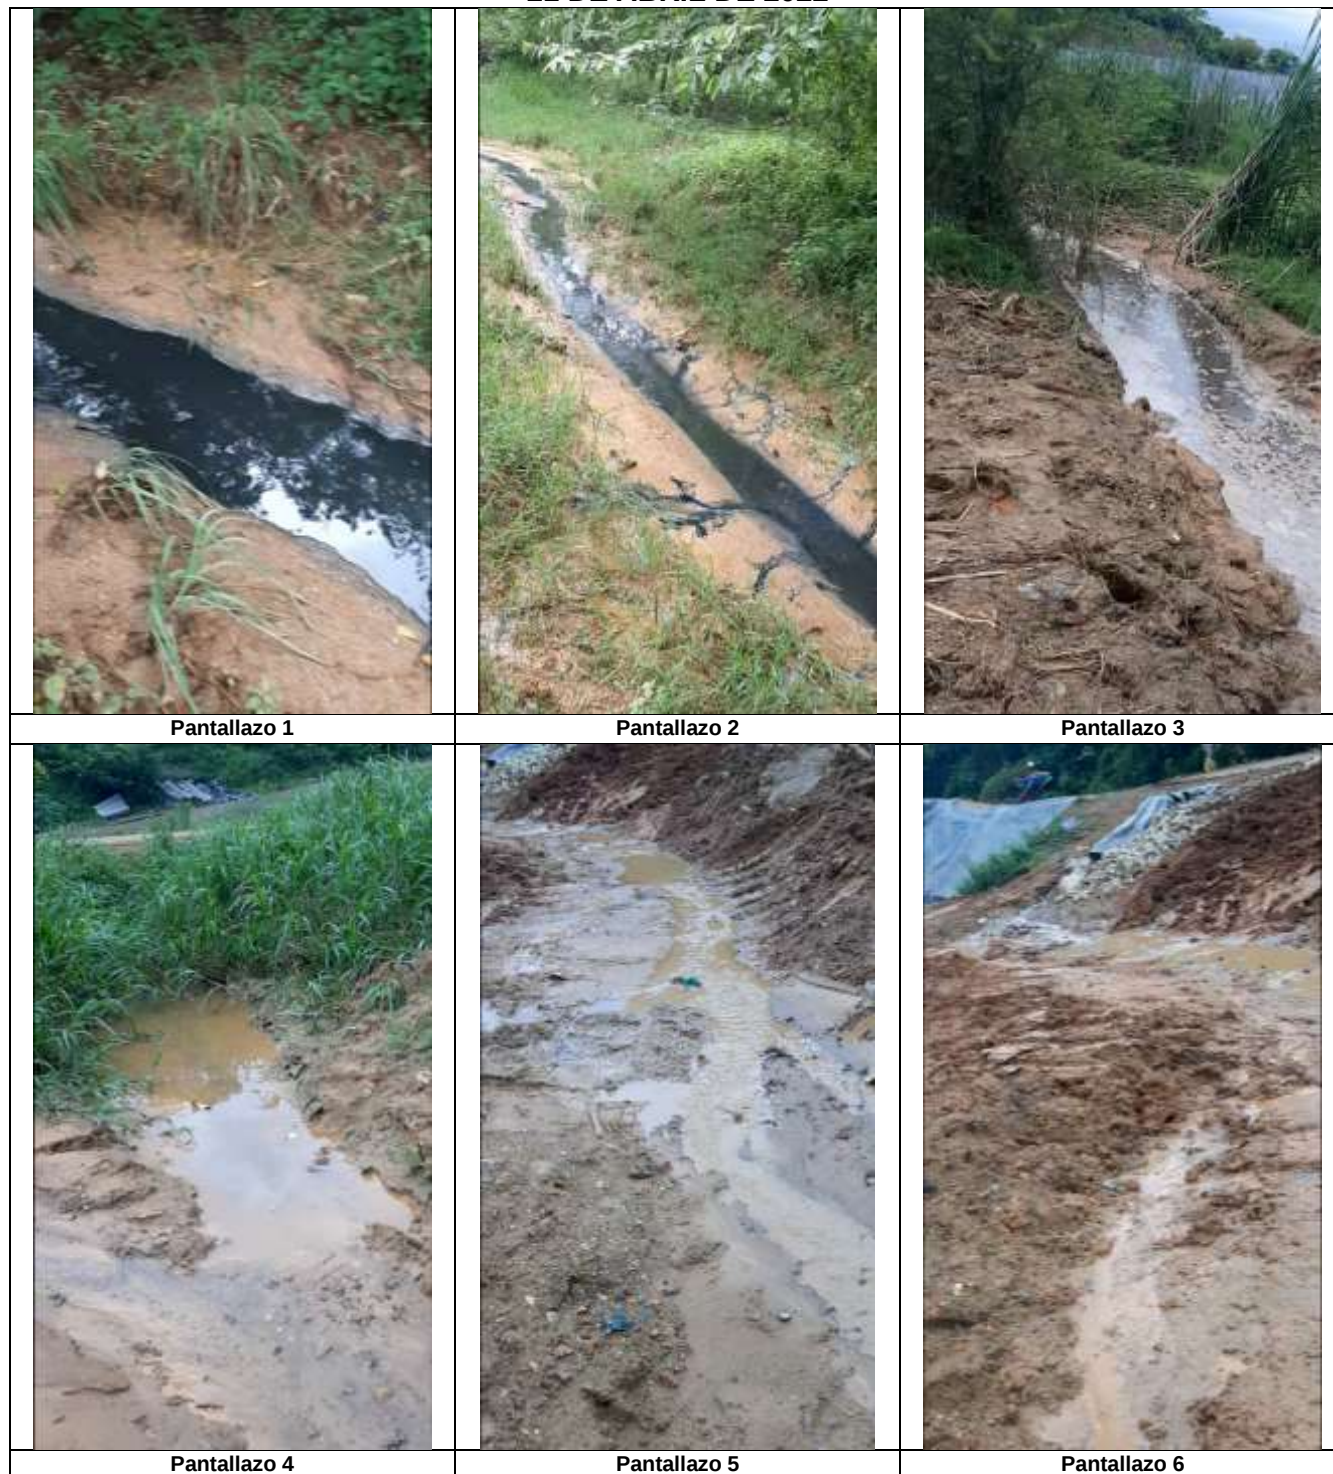
**IMÁGENES CAPTURADAS DEL VIDEO RECORRIDO AGUAS ARRIBA DE VERTIMIENTO  
 CON SALIDA EN LAS COORDENADAS GEOGRÁFICAS: N 08° 42' 36,5" Y WO 75° 50' 28,1"  
 21 DE ABRIL DE 2022**

Los anteriores tres (3) videos muestran que el vertimiento ilegal de lixiviados proviene del estanque de bombeo o pondaje 14 y directamente del vaso de disposición de residuos sólidos, en ambos casos pertenecientes al proyecto Relleno Sanitario Loma Grande, haciendo uso de dicho canal de aguas lluvias, con destino el canal "EL PURGATORIO" (**mapa 1**) (Los videos hacen parte integral del presente informe).

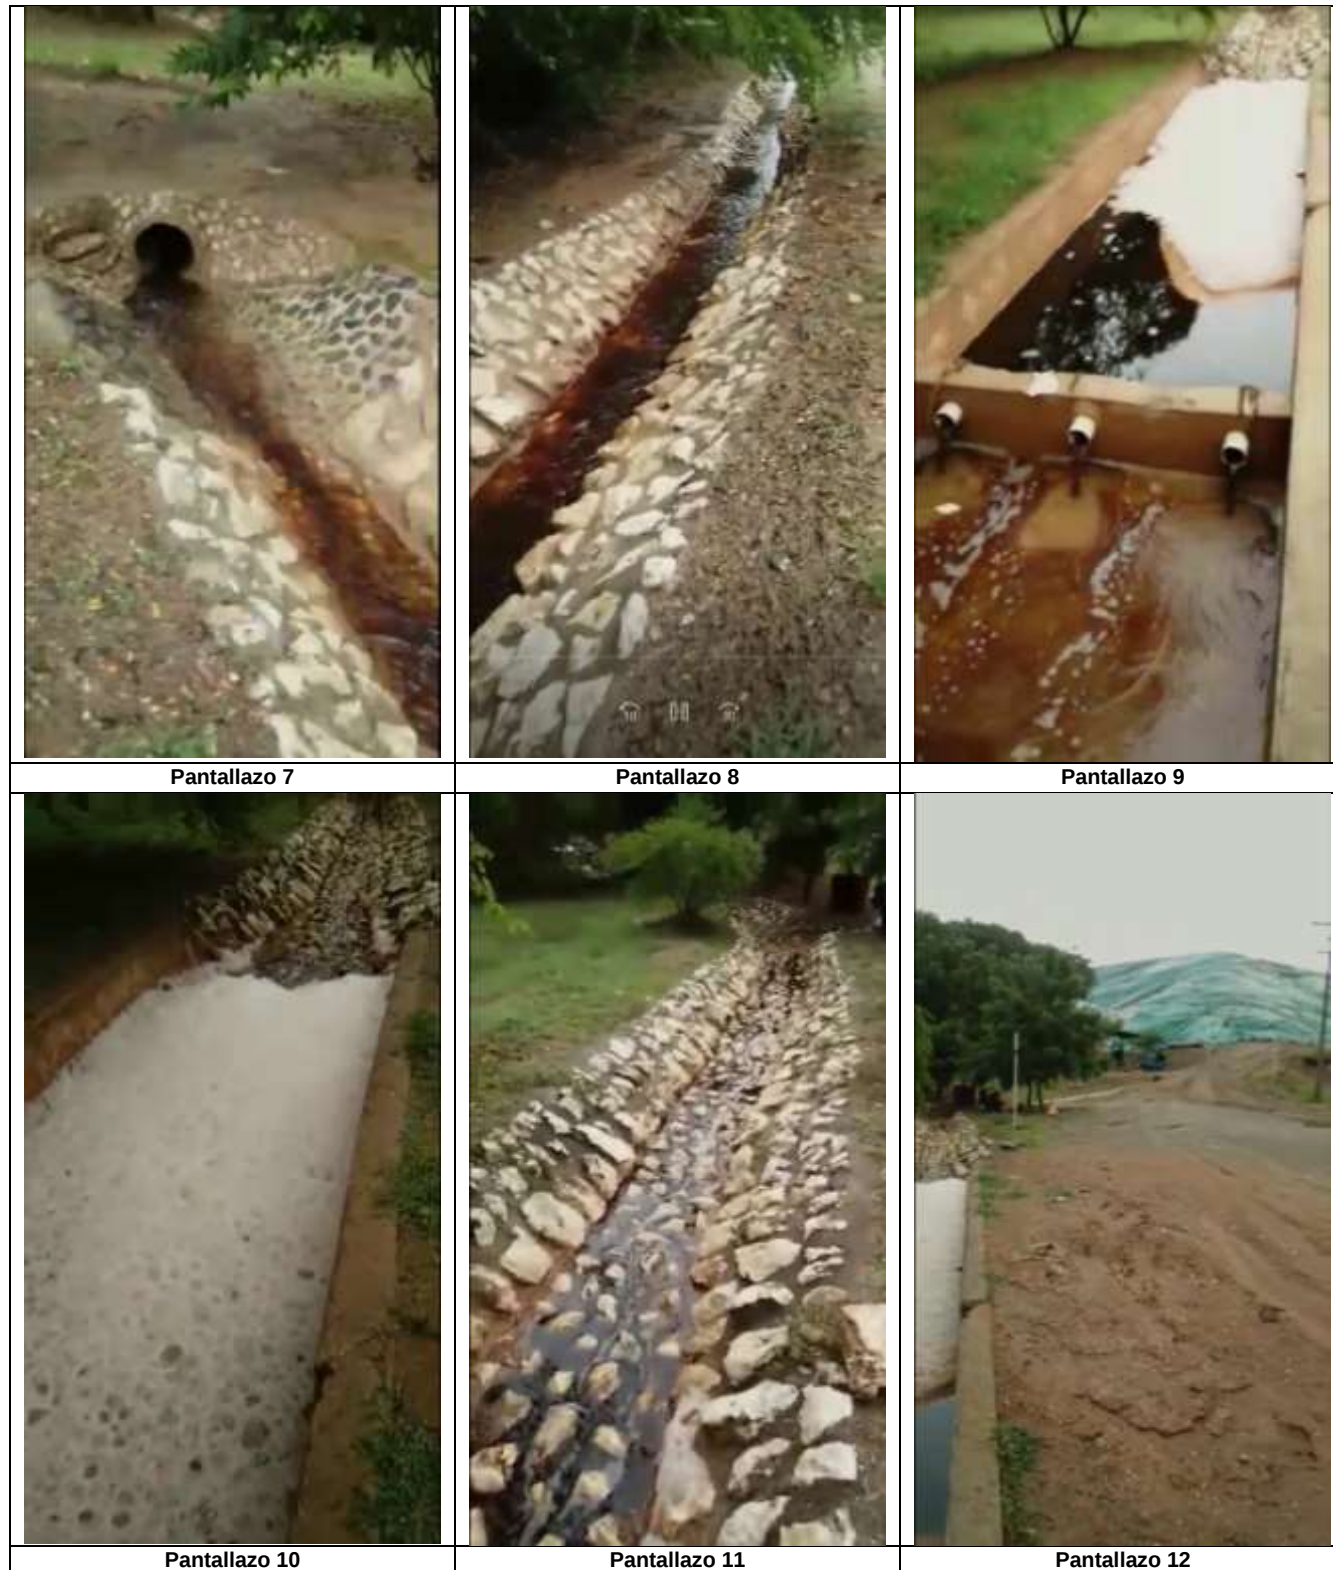
**IMÁGENES CAPTURADAS DEL VIDEO DENUNCIA ANÓNIMA RADICADO 20211110508 DE 25 DE NOVIEMBRE DE 2021**

Al igual que con el recorrido realizado el 10 de marzo de 2022, en fecha 21 de abril de 2022, se confirma que el lugar presentado en el video de la denuncia anónima con radicado 20211110508 del 25 de noviembre de 2021, por supuesto vertimiento de lixiviados del Relleno Sanitario Loma Grande por este canal, corresponde al canal de salida de aguas lluvias, ya que concuerda con la infraestructura que se observa en las imágenes. De igual manera, este es el mismo canal presentado en dos (2) de los videos entregados por el señor EDER JULIO PÉREZ, administrador del predio "LA BALASTRERA" a funcionario de la CVS y enviados por este a través de radicado 20211103722 de 25 de abril de 2022.

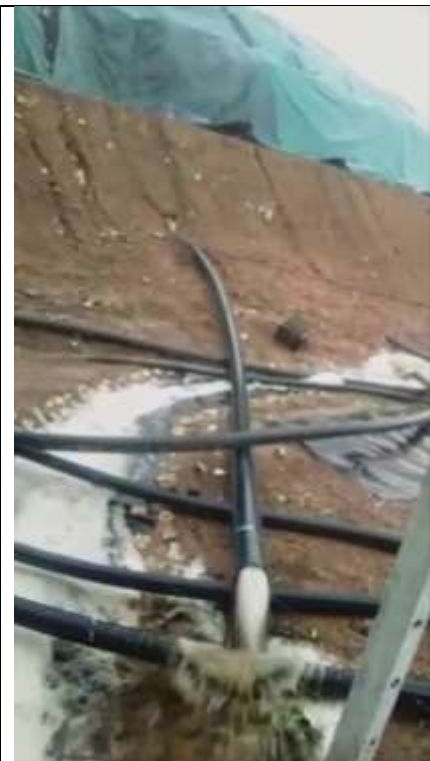
| <p>Pantallazo 13</p> | <p>Pantallazo 14</p> | <p>Pantallazo 15</p> |

**IMÁGENES CAPTURADAS DEL VIDEO 1 ENTREGADO A FUNCIONARIO CVS RADICADO 20221103722 DE 25 DE ABRIL DE 2022**

- Según los videos referidos, el Relleno Sanitario Loma Grande se encuentra realizando vertimiento de lixiviados provenientes del estanque de bombeo o pondaje 14 y directamente del vaso de disposición de residuos sólidos, por medio de canal de salida de aguas lluvias del proyecto y que tendría como destino el canal "EL PURGATORIO", contaminándolo con lixiviados provenientes del sistema de recirculación, vertimiento ilegal en canales de aguas lluvias y afloramientos por presión de poros e infiltraciones en zonas del relleno sanitario Loma Grande.

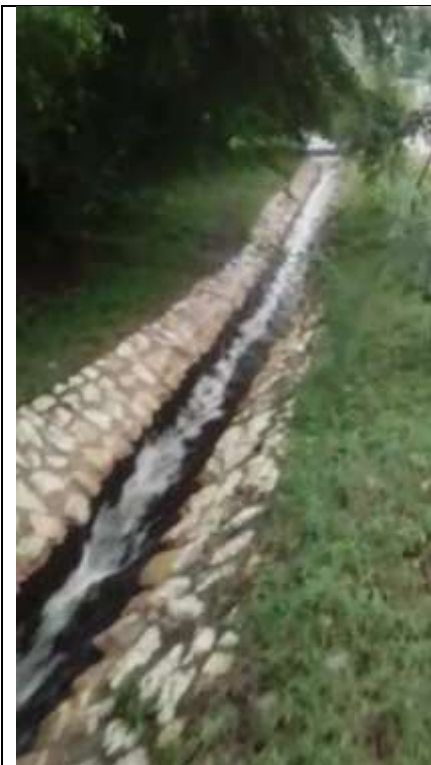
| <p>Pantallazo 19</p> | <p>Pantallazo 20</p> | <p>Pantallazo 21</p> |

**IMÁGENES CAPTURADAS DEL VIDEO 2 ENTREGADO A FUNCIONARIO CVS RADICADO 20221103722 DE 25 DE ABRIL DE 2022**

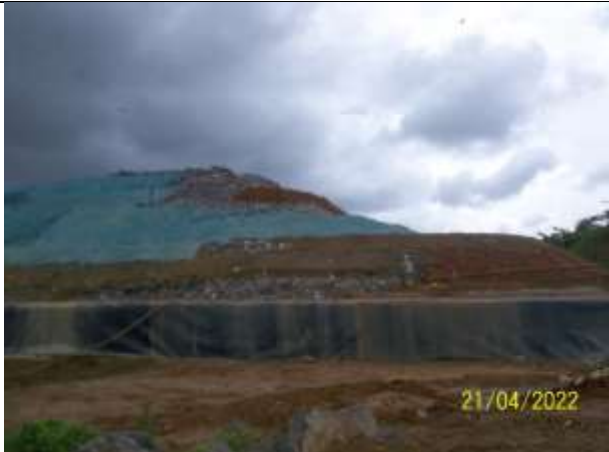
Por último, es importante anotar que durante el recorrido se evidenció, en varios puntos del vaso de disposición de residuos sólidos del Relleno Sanitario Loma Grande, residuos expuestos y otros donde se ha perdido la cobertura de sedimentos, así como un aumento de la cobertura temporal negro – verde con respecto a las anteriores visitas y surcos por procesos erosivos. En general posibles casos de inestabilidad de taludes, que podrían aumentar el riesgo de remoción en masa de los residuos.

| <p><b>Foto 13.</b> Vista general de taludes del Relleno Sanitario.</p> | <p><b>Foto 14.</b> Residuos sólidos expuestos y cobertura temporal negro – verde</p> |

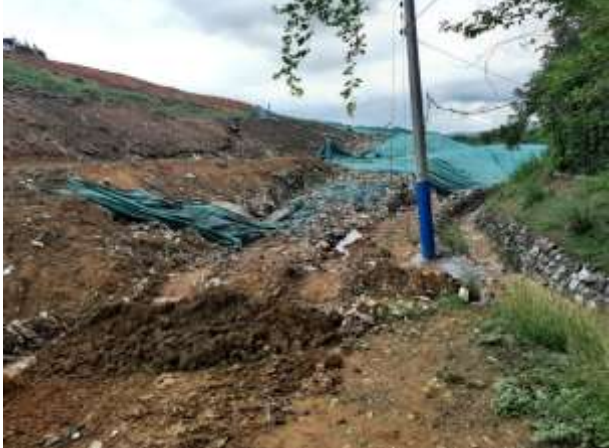
| <p><b>Foto 15.</b> Afloramientos en canal en tierra.</p> | <p><b>Foto 16.</b> Procesos erosivos en taludes del Relleno Sanitario</p> |

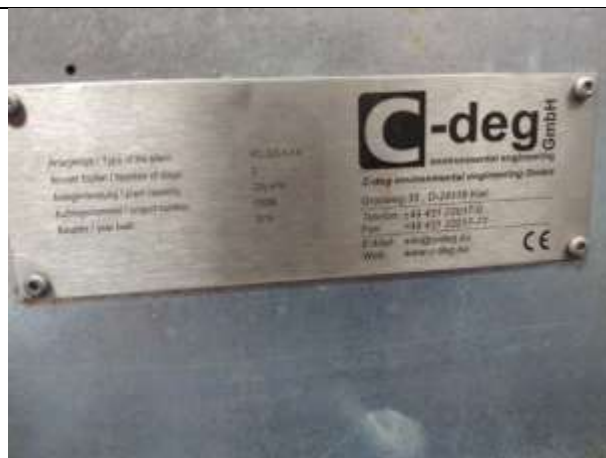
Las características de la planta de tratamiento de lixiviados por osmosis inversa, presente durante la visita en el Relleno Sanitario Loma Grande corresponde a un modelo compacto de esta, que trabaja por batch o lotes con un caudal de entrada de 9,37 m<sup>3</sup>/h (2,6 L/s) y un caudal de salida que varía entre 3,0 m<sup>3</sup>/h a 7,0 m<sup>3</sup>/h (0,83 L/s a 1,94 L/s), aproximadamente. Las especificaciones de la planta son las siguientes:

- Tipo de planta: RO 225-5-1-0
- Número de etapas: 2
- Capacidad de la planta: 225 m<sup>3</sup>/d (metros cúbicos por día)
- Número de proyecto: 13086
- Año de construcción: 2019

- La capacidad de la planta observada, correspondiente a 225 m<sup>3</sup>/d sería insuficiente para los más de 777 m<sup>3</sup>/d que se recircularían en el Relleno Sanitario Loma Grande actualmente.

Foto 17. Especificaciones Planta de Tratamiento de Lixiviados.

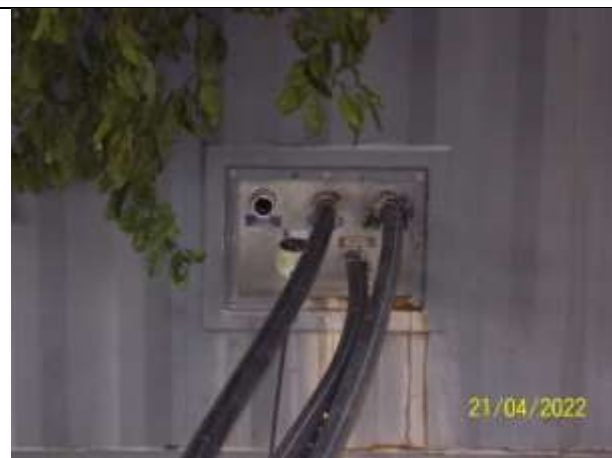
Foto 18. Entrada y salida Planta de Tratamiento de Lixiviados.

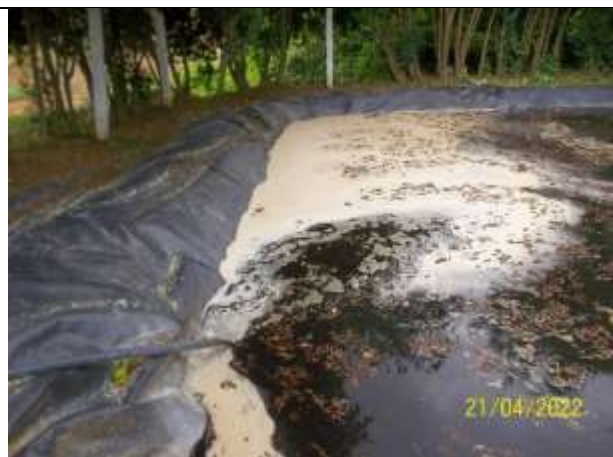
Foto 19. Salida rechazo Planta de Tratamiento de Lixiviados.

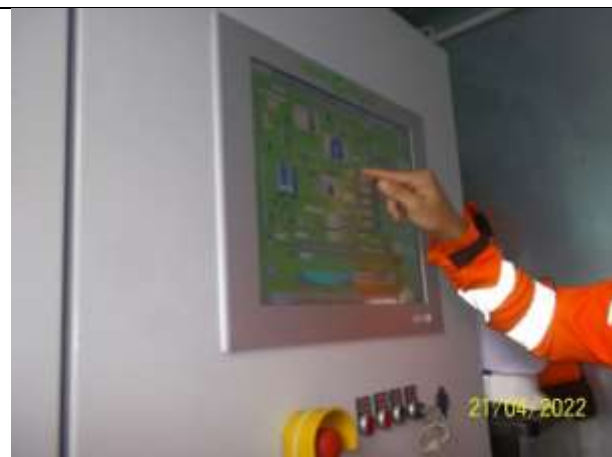
Foto 20. Control Planta de Tratamiento de Lixiviados.

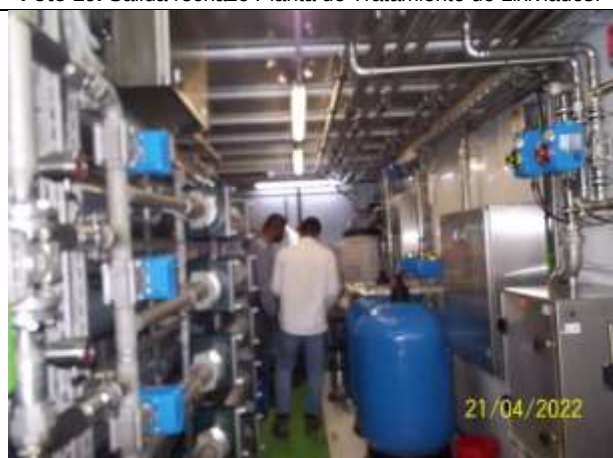
Foto 21. Interior Planta de Tratamiento de Lixiviados.

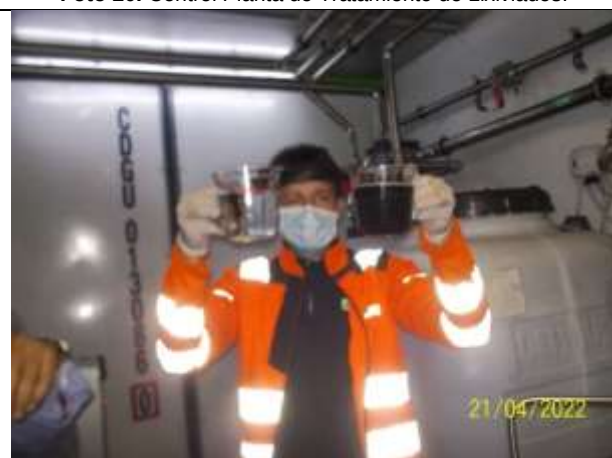
Foto 22. Muestra Planta de Tratamiento de Lixiviados.

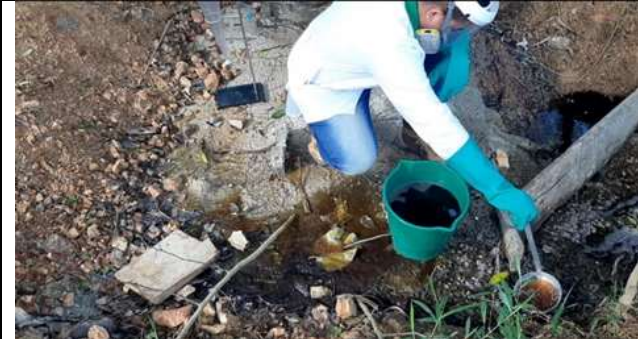
| <p><b>Foto 23.</b> Muestreo en el punto P1 – Agua natural superficial de color oscuro y presencia de olores ofensivos</p> | <p><b>Foto 24.</b> Muestreo en el punto P2 – agua natural superficial de color oscuro y presencia de olores ofensivos</p> |

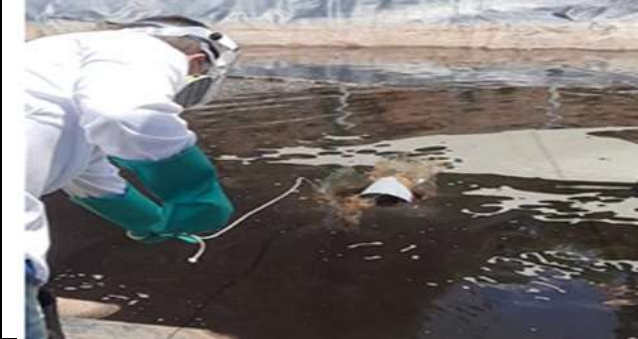
| <p><b>Foto 25.</b> Muestreo en el punto P3 – Lixiviados de color oscuro (Lixiviados) y presencia de olores ofensivos</p> | <p><b>Foto 26.</b> Muestreo en el punto P4 – agua subterránea de color amarillo y sin presencia de olores ofensivos</p> |

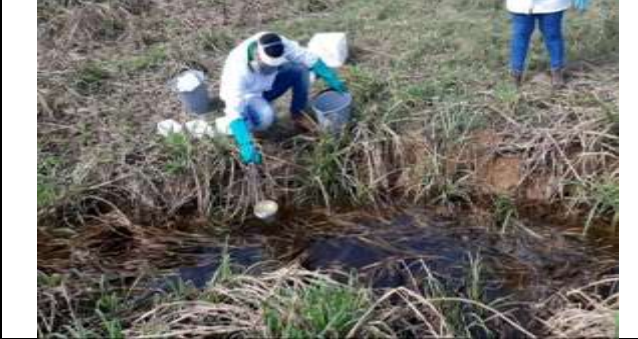
| <p><b>Foto 27.</b> Muestreo en el punto P5 – cuerpo de agua natural en tierra, color transparente y sin presencia de olores ofensivos.</p> | <p><b>Foto 28.</b> Muestreo en el punto P6 –cuerpo de agua natural color oscuro y con presencia de olores ofensivos.</p> |

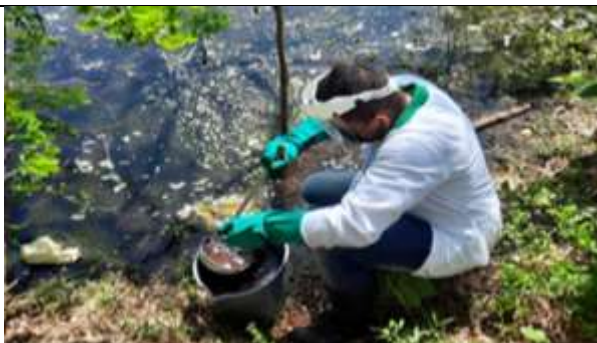
**Foto 29.** Muestreo en el punto P7 – cuerpo de agua natural colector de aguas lluvias de color oscuro y con presencia de olores ofensivos.

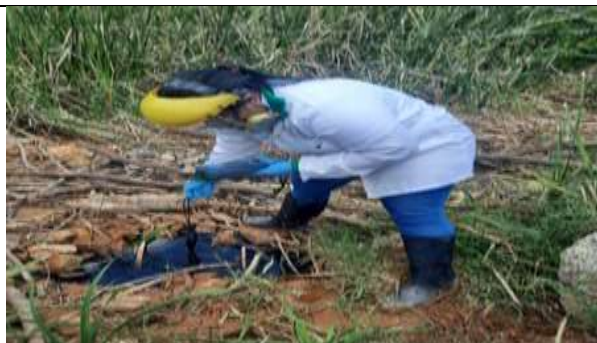
**Foto 30.** Muestreo en el punto P8 – cuerpo de agua natural colector de aguas lluvias de color oscuro y con presencia de olores ofensivos.
