## INFORME DE VISITA ASA No. 2022 - 342

**OBJETO:** Visita de seguimiento a Licencia Ambiental del Proyecto Relleno Sanitario LOMA GRANDE y Seguimiento a las medidas cautelares del Tribunal Administrativo de Córdoba proferidas por medio de Auto N° del 19 de abril de 2022

**MUNICIPIO:** Montería

**FECHA INFORME:** 26 de mayo de 2022

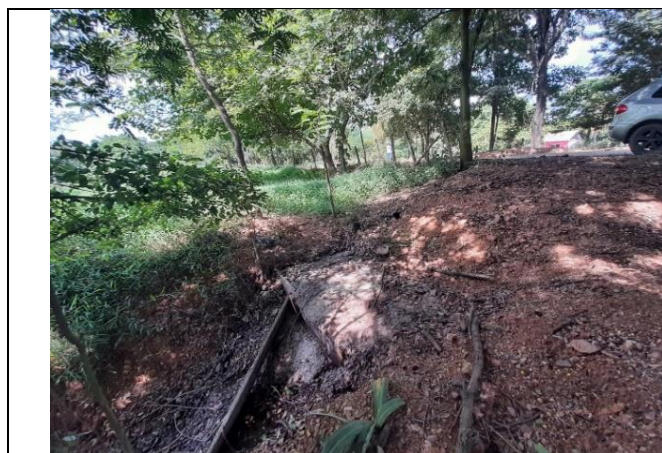
**En relación a la medida preventiva mencionada en el párrafo anterior, se observó que el taponamiento del husillo ubicado en las coordenadas geográficas N 08° 42' 46,8" y WO 75° 50' 31,1", en el predio “EL PARAÍSO, NO presenta vertimiento de aguas de ningún tipo y no se perciben olores ofensivos en el momento de la visita.**

**Foto 1.** Cierre vertimiento por medida preventiva., no hay vertimiento

El taponamiento del husillo, producto de la aplicación de la medida preventiva impuesta a la empresa URBASER COLOMBIA S.A. E.S.P; NO presenta vertimiento de ningún tipo aguas y tampoco se perciben olores ofensivos.

Remitir el presente Informe de Visita al profesional en Derecho que se encuentran adscrito a la secretaria General de la CAR-CVS, para que actúen de acuerdo a su competencia y fines pertinentes. Así mismo, se revise la posibilidad de levantar la medida preventiva en lo correspondiente al cierre del vertimiento ubicado en las coordenadas geográficas N 08° 42' 46,8" y WO 75° 50' 31,1", en el predio "EL PARAÍSO" ordenada por medio de la Resolución 2-8904 de 11 de febrero de 2021 de la CVS, debido a que, con las actividades realizadas, no se evidenciaron vertimientos de ningún tipo en dicho sitio.

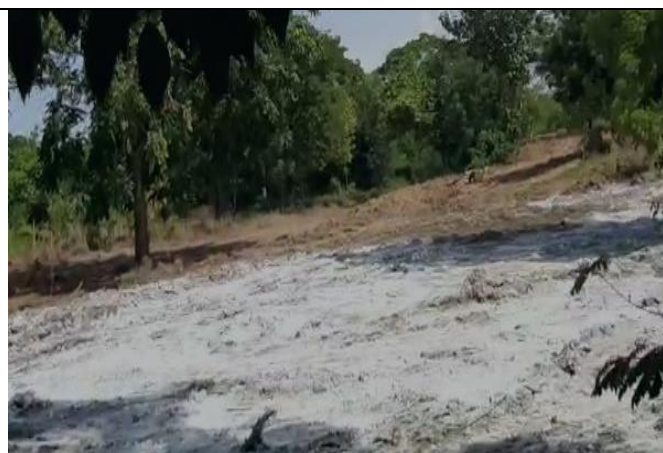
- ✓ Que en el suelo de la zona que estaba inundada con aguas oscuras y olores ofensivos con características de lixiviado en predio “LA BALASTRERA” de propiedad del señor MARCOS ELIAS NASSIFF DÍAZ, la empresa URBASER le agregó cal para su tratamiento.

**Foto 2.** Vista área seca del predio "LA BALASTRERA". Suelo encalado con CAL. No hay presencia de aguas.

Que la zona de la finca “LA BALASTRERA” donde se encuentra la casa de propiedad del señor MARCOS ELIAS NASSIFF DÍAZ, a la fecha de hoy no tiene aguas oscuras, solo se observa un suelo con cal utilizada para su tratamiento.

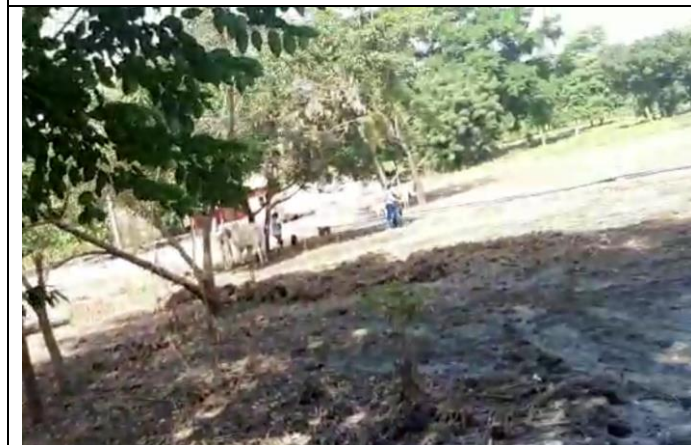
**Durante el recorrido NO se evidenció aguas oscuras de ninguna naturaleza, solo se observó una escorrentía mínima de agua lluvia con coloración “transparente” proveniente de un canal en tierra que colecta las aguas provenientes del Club Montería Jaraguay Golf y otros vecinos aledaños.**

**Foto 3.** predio "LA BALASTRERA", No hay presencia de agua

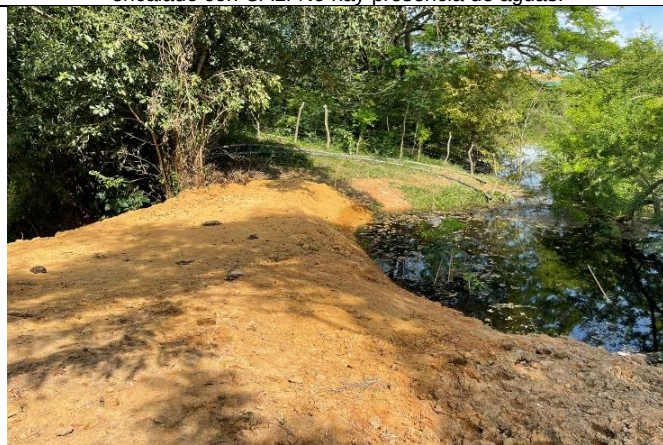
- ✓ Que el estanque o laguna presente en la cercanía de la antigua portería de la entrada al Relleno Sanitario Loma Grande (zona perteneciente al predio “LA BALASTRERA”), la comunidad realizó taponamiento en la estructura de salida hacia el terreno que estaba inundado con aguas oscuras y olores ofensivos con características de lixiviado en predio “LA BALASTRERA” de propiedad del señor MARCOS ELIAS NASSIFF DÍAZ.

**Foto 4.** Tapón salida estanque o represa.

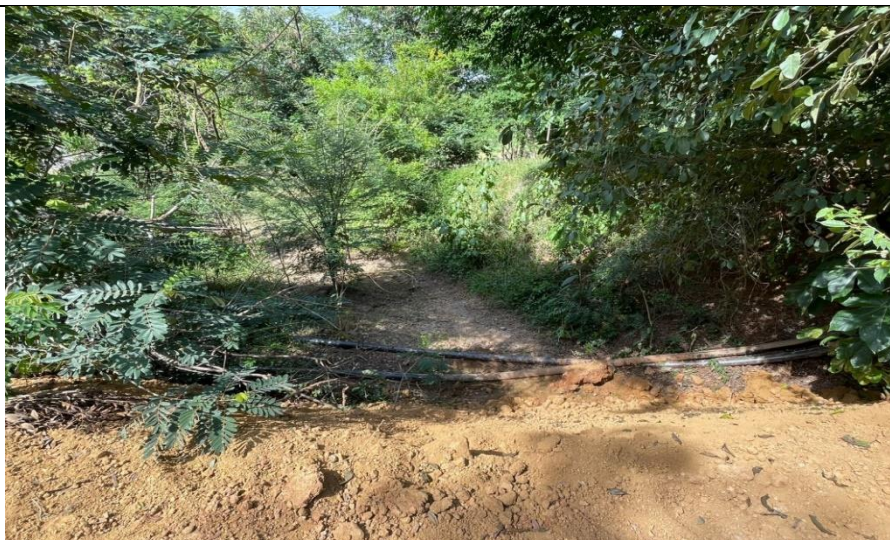
**Foto 5.** Parte posterior al Tapón que se realizó en la represa del predio La Balastera sin ningún tipo de filtración hacia el otro lado

En el taponamiento de la represa la Balastrera no se observan filtraciones de las aguas hacia los predios cercanos a la vivienda que se encuentra ahí.

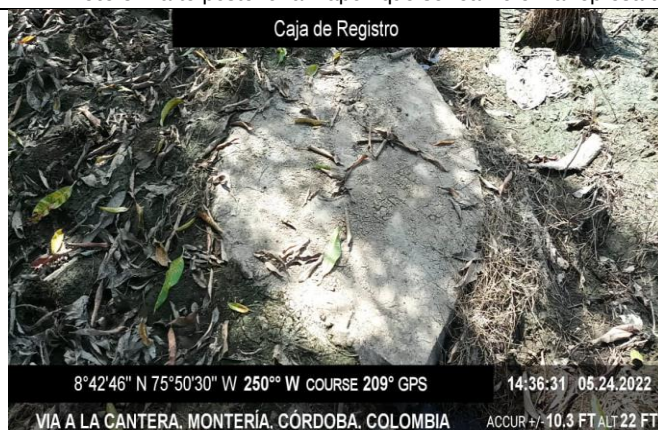
Se evidenció un registro ubicado en las coordenadas geográficas: N 08° 42' 45,9" y WO 75° 50' 30,5" donde se mezclan las aguas provenientes del Club Montería Jaraguay Golf y fincas vecinas y la provenientes del estanque o laguna presente en la cercanía de la portería de la entrada al Relleno Sanitario Loma Grande, la cual se le colocó un tapón a la salida de su vertimiento.

**Foto 6.** Caja de Registro colector de aguas lluvias proveniente Club Montería Jaraguay Golf y las provenientes del estanque o represa

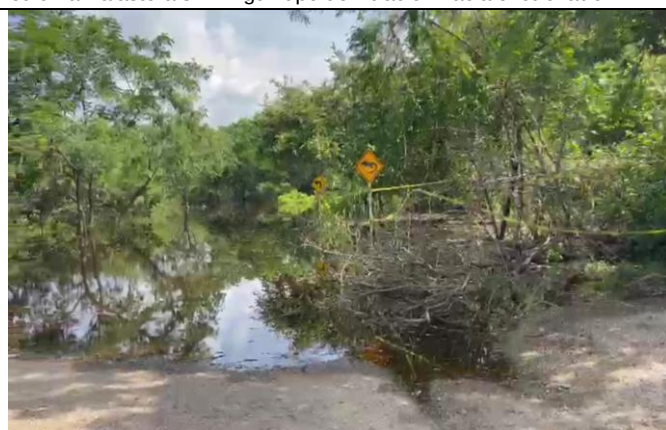
También se evidenció, como refirió el señor EDER JULIO PÉREZ, que el estanque o laguna presente en la cercanía de la portería de la entrada al Relleno Sanitario Loma Grande (zona perteneciente al predio "LA BALASTRERA"), tiene un taponamiento en su salida hacia la vivienda de la finca "LA BALASTRERA" de propiedad del señor MARCOS ELIAS NASSIFF DÍAZ, zona que estaba inundada anteriormente, y que este estanque está lleno de agua en su capacidad máxima y se desbordó hacia la antigua vía de entrada al Relleno Sanitario Loma Grande y las zonas aledañas del mismo, inundando así, los árboles y pastizales del lugar.

**Foto 7.** Estanque desbordado - antigua entrada al Relleno Sanitario Loma Grande

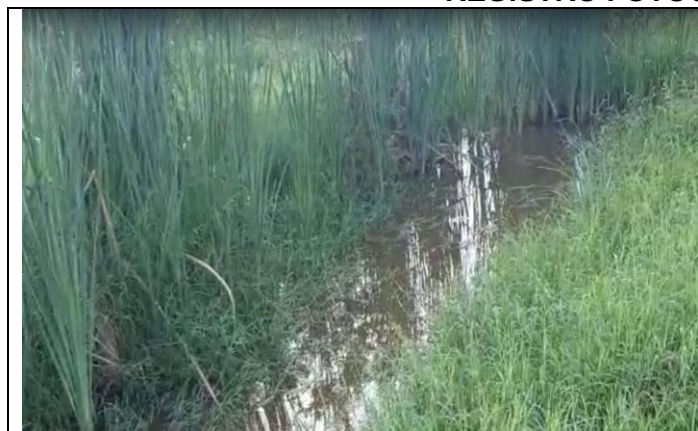
Posteriormente se llegó a una zona de humedales ubicada en las coordenadas geográficas: N 08° 42' 32,0" y WO 75° 50' 29,3", que está enmontada con aguas lluvias y se observa la presencia de fauna y flora silvestre, la cual es atravesada por un canal de aguas lluvias de color amarillo pálido típico de la zona.

**Foto 8.** Canal en tierra aguas provenientes de los humedales y antiguo basurero Montería

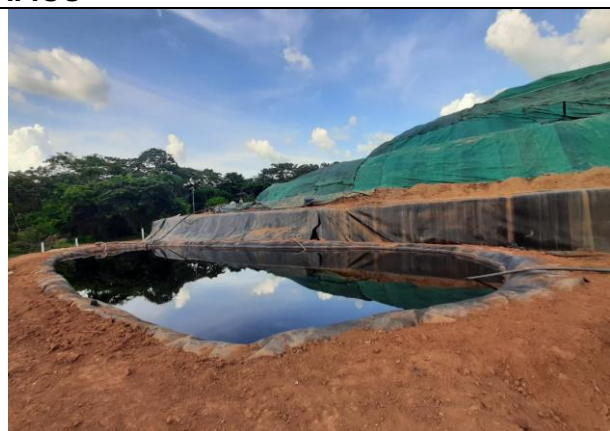
Más adelante aledaño a este humedal natural, se encontró un nuevo pondaje de almacenamiento de lixiviados que según informó el funcionario de la empresa URBASER COLOMBIA S.A. E.S.P. Ing JUAN CARLOS VÉLEZ, son lixiviados de la nueva celda de disposición y que también es usado para contingencias de las antiguas celdas.

**Foto 9.** Nuevo pondaje

Se inició la disposición de residuos sólidos en la nueva celda de disposición y se construyó un nuevo pondaje de disposición de lixiviados, actividad última que no cuenta con autorización de la CVS.

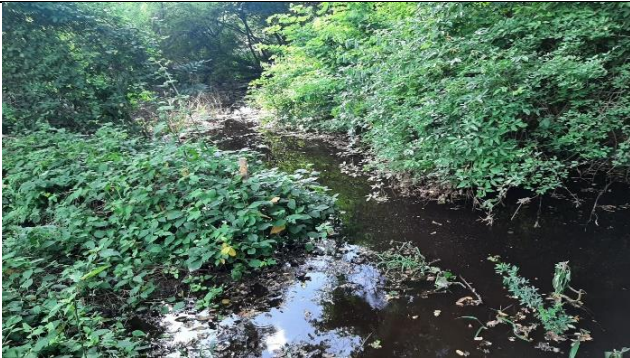
Siguiendo con el recorrido, se llegó a la zona de confluencia donde se encuentra final de canal de aguas lluvias proveniente del Relleno Sanitario Loma Grande con el canal en tierra que maneja las aguas de escorrentías proveniente del humedal antes mencionado, ubicado en las coordenadas geográficas: N 08° 42' 36,5" y WO 75° 50' 28,1", predio "LA BALASTRERA", de propiedad del señor MARCOS ELIAS NASSIFF DÍAZ, lugar que, según los representantes de la empresa URBASER COLOMBIA S.A. E.S.P., está en calidad de servidumbre, punto que no pudo ser verificado debido a que se encuentra inundado, al parecer, con el retroceso de aguas retenidas producto del taponamiento del estanque o laguna presente en la cercanía de la antigua portería de la entrada al Relleno Sanitario Loma Grande, también se observó gran cantidad de árboles inundados y zona de pastizales.

| <p><b>Foto 10.</b> Punto confluencia aguas lluvias relleno sanitario – canal en tierra agua proveniente de humedales y antiguo basurero de Montería.</p> | <p><b>Foto 11.</b> Zona inundadas por estanque</p> |

En la confluencia donde se encuentra el final de canal de aguas lluvias proveniente del Relleno Sanitario Loma Grande con el canal en tierra que maneja las aguas de escorrentías proveniente del humedal, ubicado en las en las coordenadas geográficas: N 08° 42' 36,5" y WO 75° 50' 28,1", predio “LA BALASTRERA”, de propiedad del señor MARCOS ELIAS NASSIFF DÍAZ, no se pudo verificar debido a que se encuentra inundado, al parecer, con el retroceso de las aguas retenidas producto del taponamiento del estanque o laguna presente en la cercanía de la antigua portería de la entrada al Relleno Sanitario Loma Grande.
