## INFORME DE VISITA ASA No. 2022 - 352

**OBJETO:** Visita de seguimiento a Licencia Ambiental del Proyecto Relleno Sanitario LOMA GRANDE, seguimiento a las medidas cautelares del Tribunal Administrativo de Córdoba proferidas por medio de Auto N° del 19 de abril de 2022 e inspección de predios vecinos al relleno.

**MUNICIPIO:** Montería

**BENEFICIARIO:** URBASER COLOMBIA S.A. E.S.P.

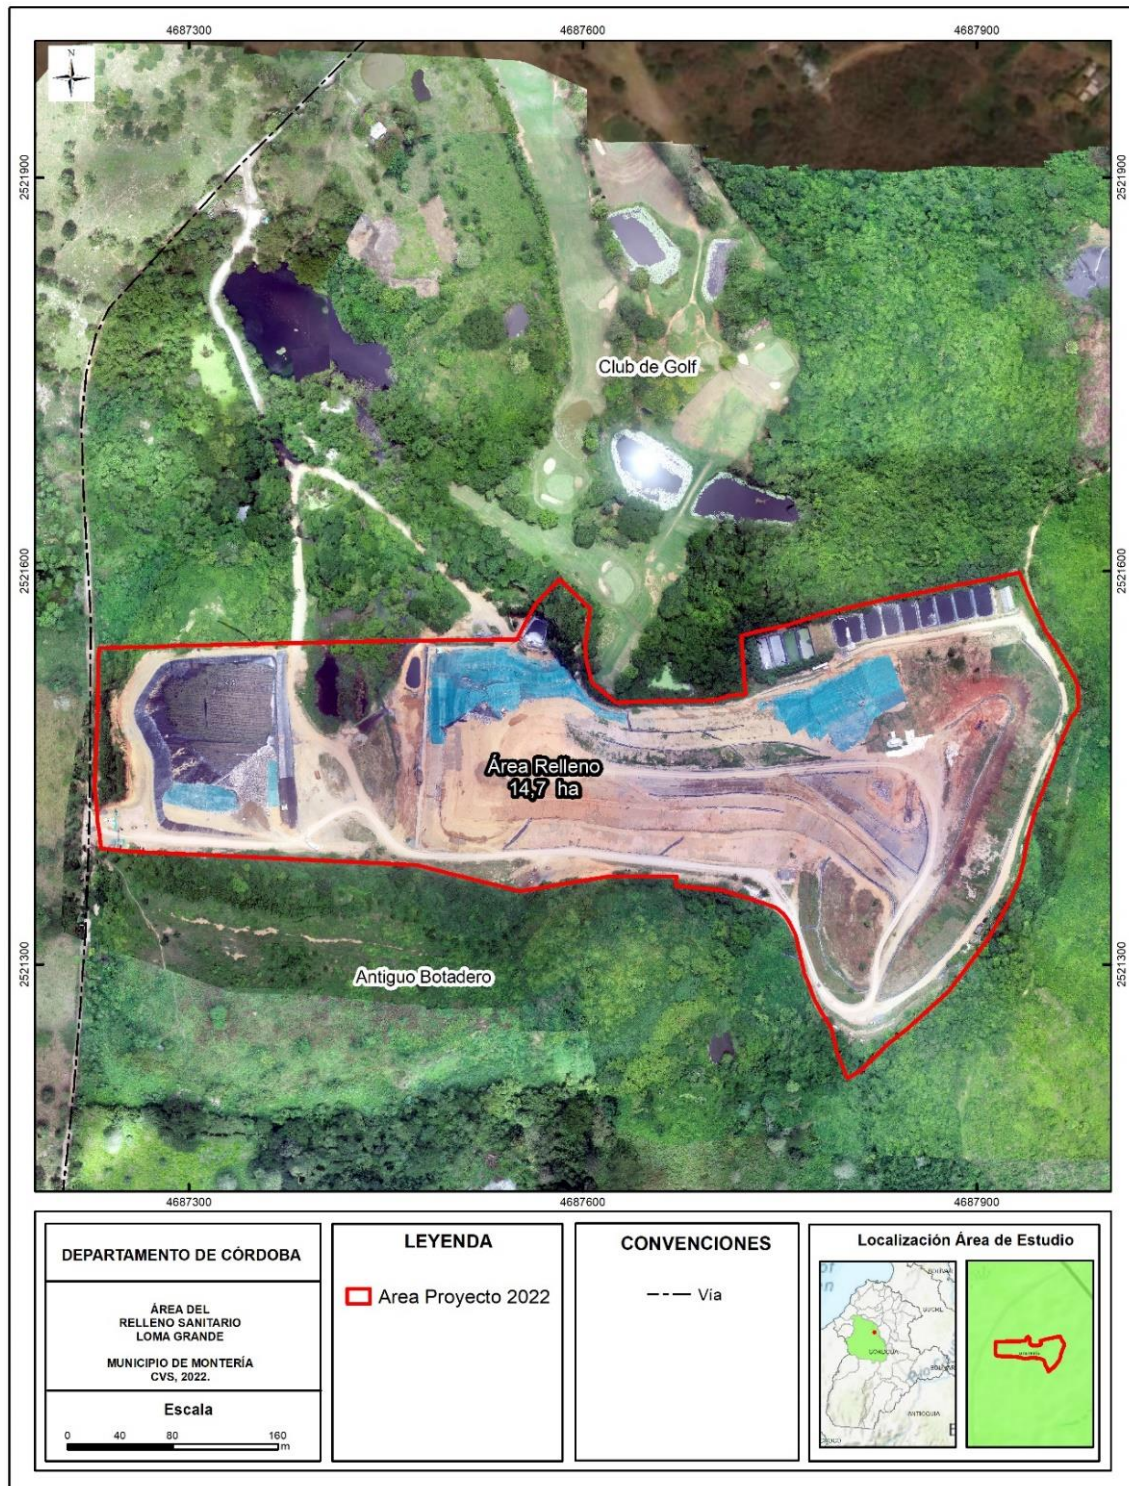
**Mapa 1.** Mapa del área actual del Relleno Sanitario Loma Grande, Ortofotomosaico del 01 de junio del 2022.

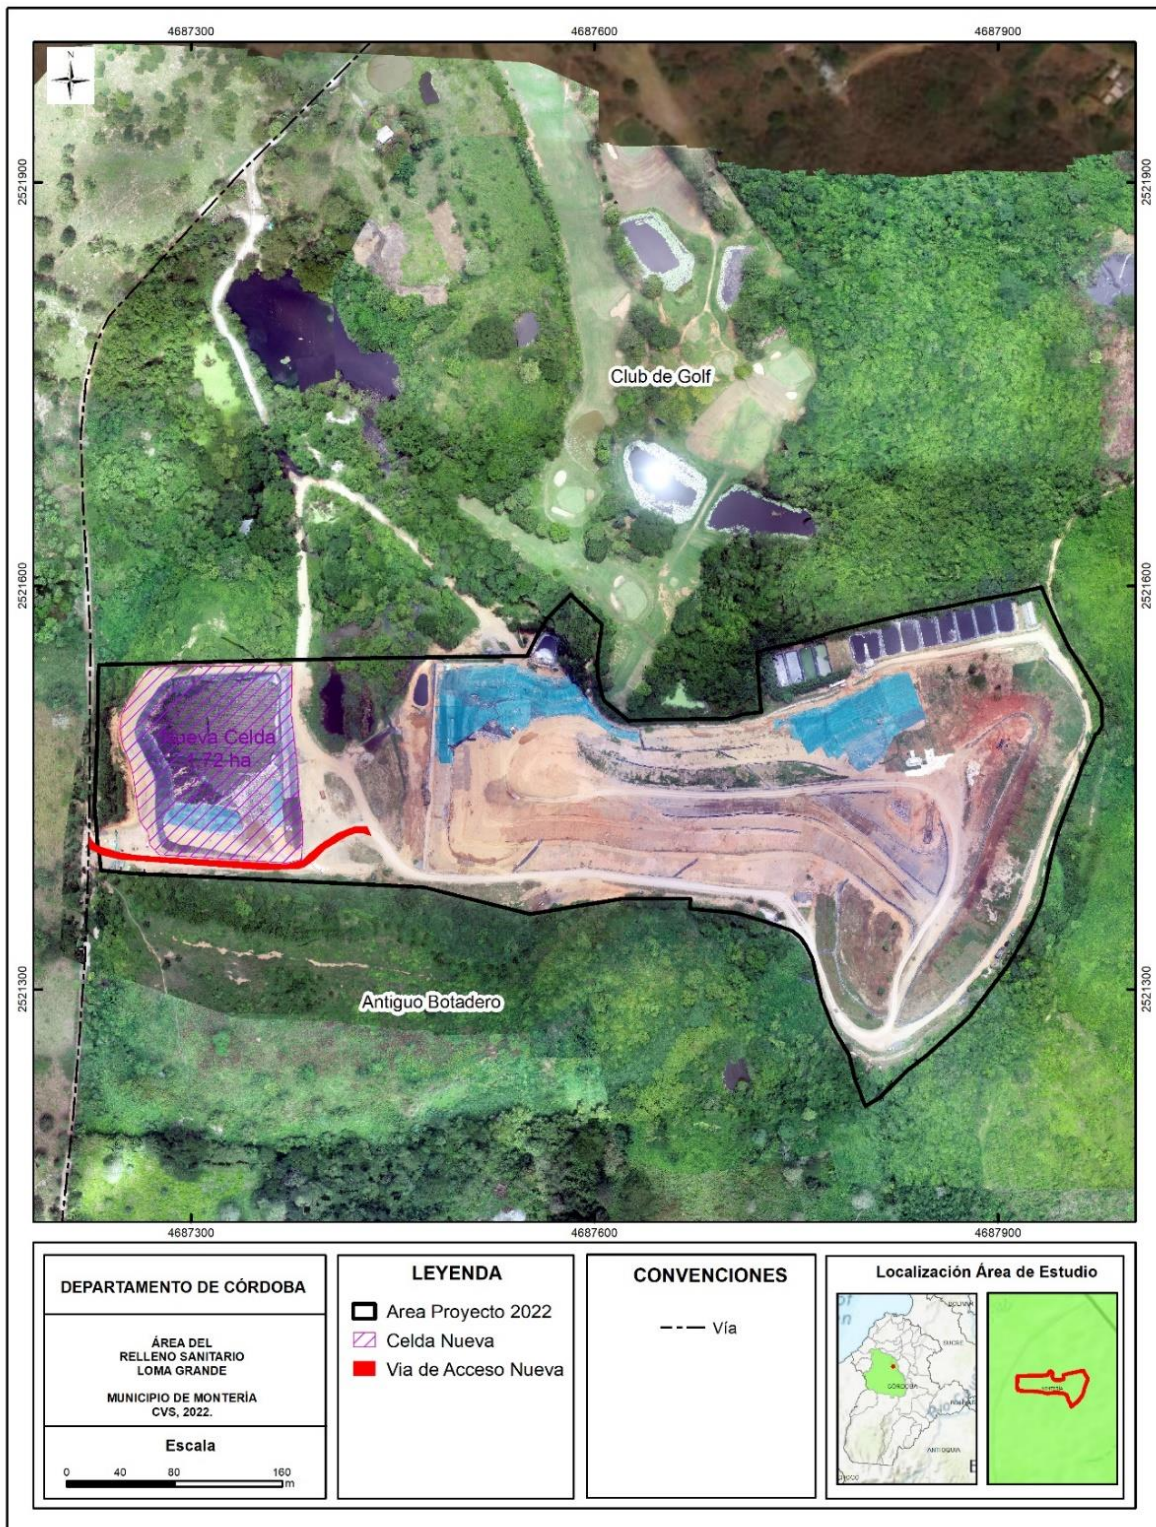
De acuerdo al trabajo de campo, el levantamiento fotogramétrico realizado el día 01 de junio de 2022 y el análisis multitemporal en relación a la información recopilada en diciembre de 2021 y marzo del año 2022, se pudo constatar que el área actual del proyecto se mantiene en 14,7 hectáreas. Es importante resaltar que se evidencian algunos cambios en su interior referentes a nuevas infraestructuras, como lo es la terminación total de la construcción y puesta en funcionamiento de una celda de disposición final de residuos que ocupa un área de 1,72 hectáreas y una vía de acceso por el límite oeste, colindante al antiguo botadero del municipio de Montería con una extensión de 1106,3 m<sup>2</sup>. Como se evidencia a continuación en el la figura número 2.

Mapa 2. Construcción de Nuevas Infraestructuras al interior del Relleno Sanitario Loma Grande

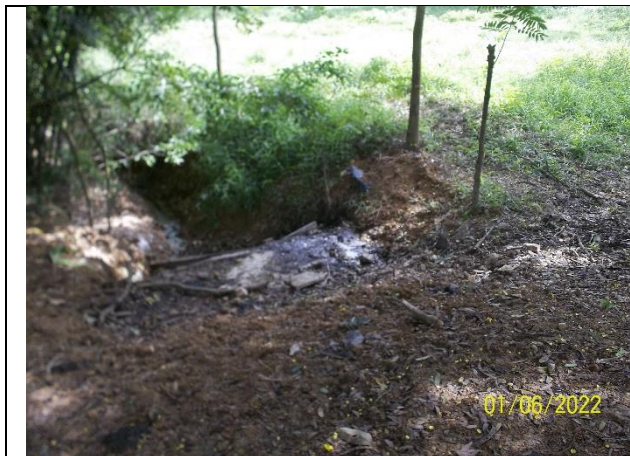
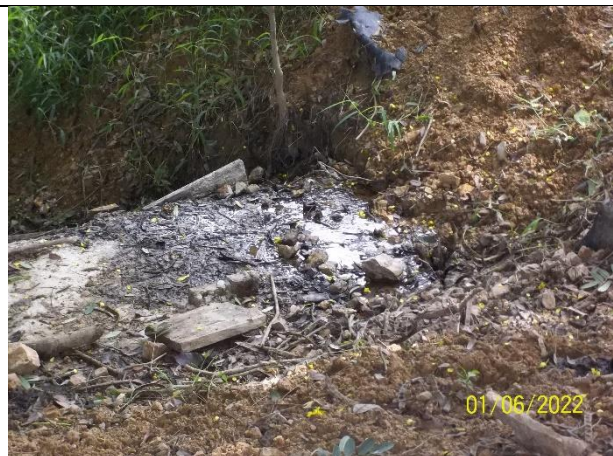
En el lugar se evidenció que las obras aplicadas para la implementación de la medida preventiva correspondiente a la primera intervención, correspondiente a la ubicación de siete (7) sacos plásticos llenos con material sedimentario tipo balastro dentro de usillo y descarga de 21 metros cúbicos de material sedimentario tipo balastro y la segunda intervención, donde se retiró parte del material sedimentario tipo balastro de la boca del usillo y se cubrió con cuatro (4) metros de plástico negro, la formaleta de forma cubica con tablas y estacones de madera en la salida o boca del vertimiento y la jaula con 12 varillas de acero para la estructura y los dos (2) metros cúbicos de concreto depositados de concreto de 3.000 psi se encontraban estable.

Se observó que continuaba la filtración de agua en un punto ubicado en la parte superior del tapón, la cual, se evidenciaba, organolépticamente, con características de agua lluvia y coloración clara.

No se evidenció la salida de agua que, organolépticamente, presente características de aguas contaminadas con lixiviados o similares.

Foto 1. Taponamiento punto vertimiento predio "EL PARAISO"

Foto 2. Taponamiento punto vertimiento predio "EL PARAISO"

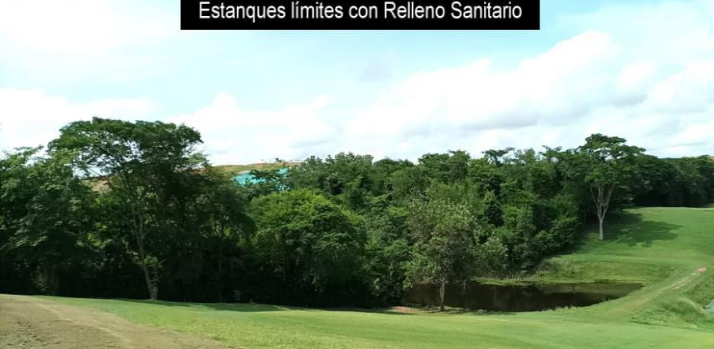
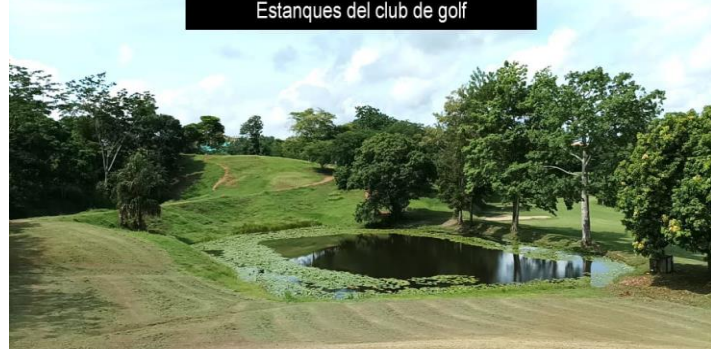
Por otro lado, durante el recorrido por Club Montería Jaraguay Golf, a simple vista y por la topografía del área en estudio se pudo constatar que las aguas de escorrentía por precipitación recorrerían hacia la vía Planeta Rica – Montería, principalmente.

| <p><b>Foto 3. Vista del Club Montería Jaraguay Golf</b></p> | <p><b>Foto 4. Vista del Club Montería Jaraguay Golf</b></p> |

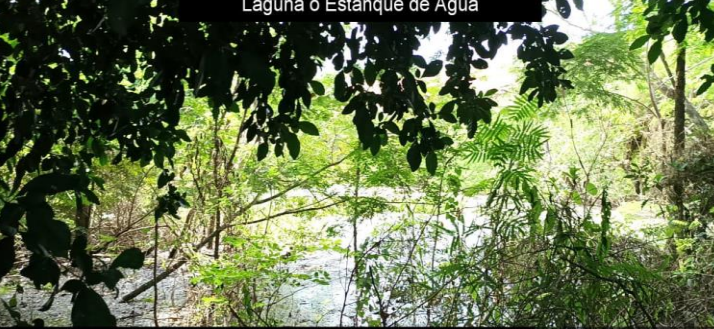
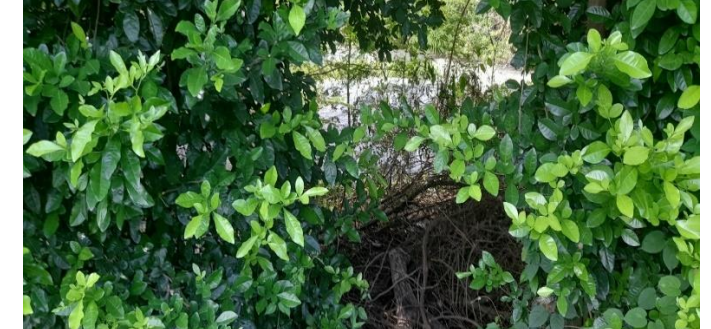
Afirmaron que estas aguas al pasar por rebose al predio del Club Montería Jaraguay Golf, además de producir daños al pasto por encharcamiento, también han producido deterioro en las características físico químicas de dos estanques en el predio del club de golf, por lo que ellos decidieron demandar a la empresa URBASER COLOMBIA S.A. E.S.P. El presidente del club facilitó registro fotográfico, video y resultado de los análisis de laboratorio realizado a las aguas de unos de los embalses.

| <p><b>Foto 5. Cuerpo de agua en el Club Montería Jaraguay Golf</b></p> | <p><b>Foto 6. Cuerpo de agua en el Club Montería Jaraguay Golf</b></p> |

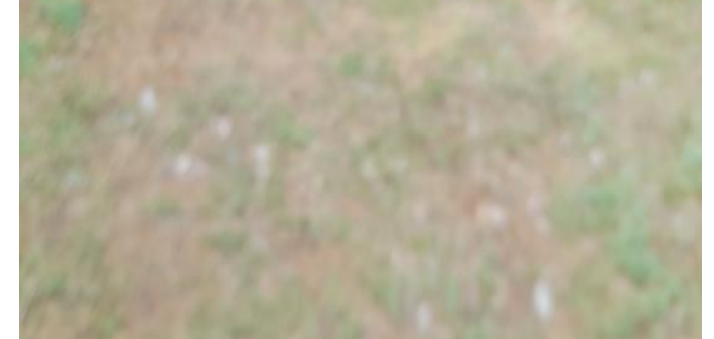
| <p><b>Foto 7. Residuos sólidos en el Club Montería Jaraguay Golf</b></p> | <p><b>Foto 8. Cuerpo de agua en el Club Montería Jaraguay Golf</b></p> |

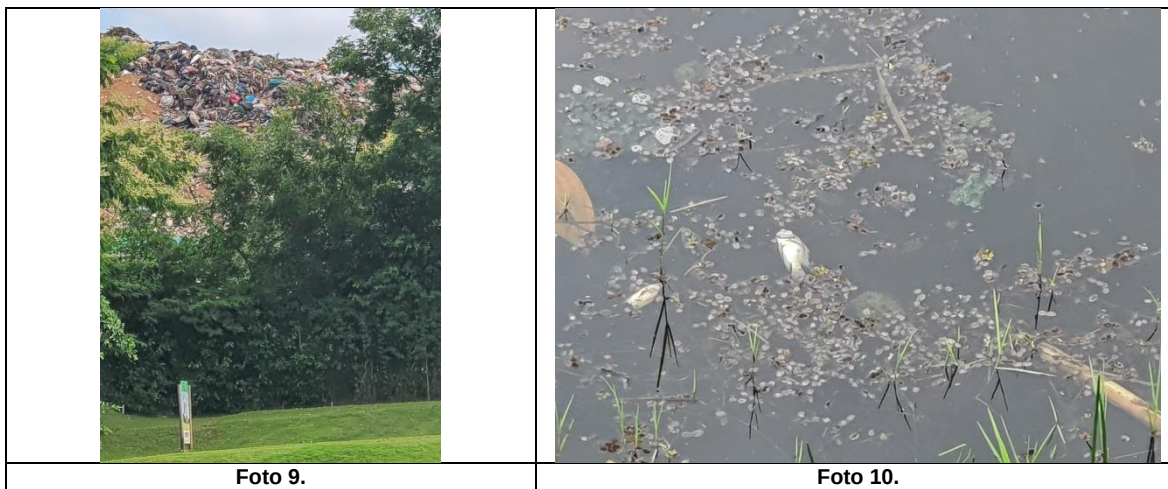
**REGISTRO FOTOGRÁFICO APORTADO POR EL CLUB MONTERÍA JARAGUAY GOLF  
ENTREGADO EL 7 DE JUNIO DE 2022**

El señor TEODORO BULLA manifestó espontáneamente que el empozamiento de las aguas se debe a que por inestabilidad de unos de los taludes en Relleno Sanitario Loma Grande se realizaron remoción del material de cobertura y residuos que taponearon el dren natural que evacuaban las aguas de escorrentías dentro el predio aledaño al club.

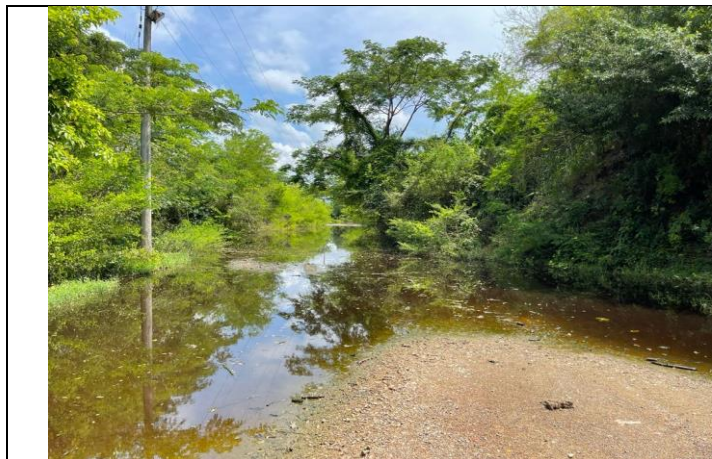
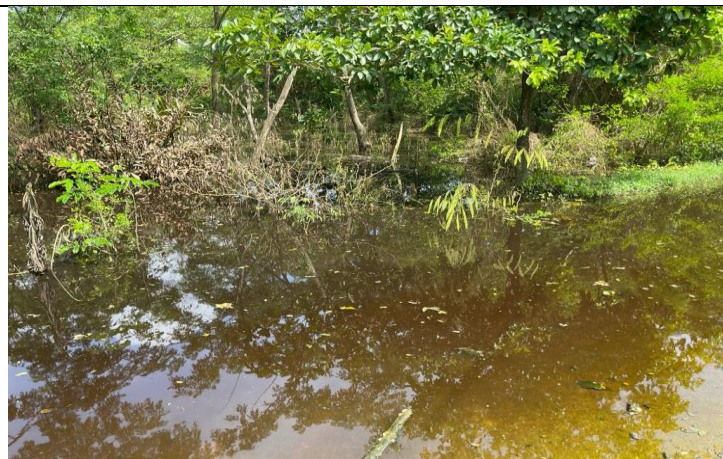
Foto 11. Antigua vía de acceso al Relleno Sanitario Loma Grande

Foto 12. Antigua vía de acceso al Relleno Sanitario Loma Grande

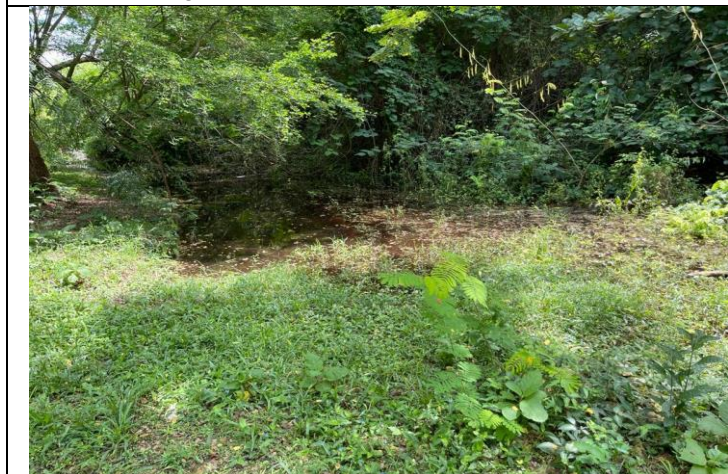
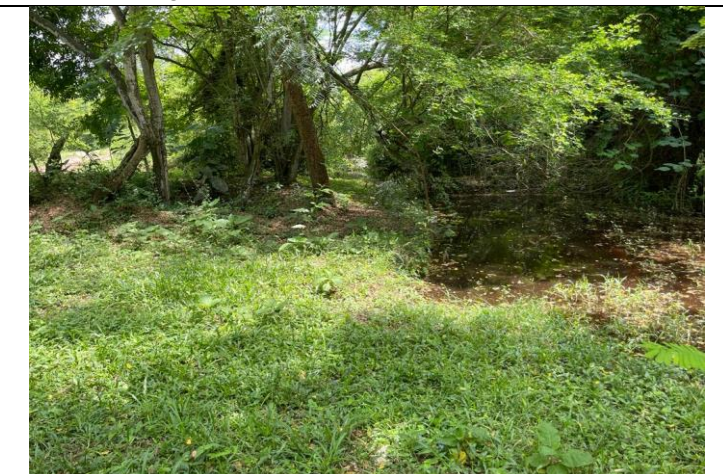
Foto 13. Sitio donde se encuentran las aguas lluvias del relleno con el canal de aguas grises

Foto 14. Sitio donde se encuentran las aguas lluvias del relleno con el canal de aguas grises

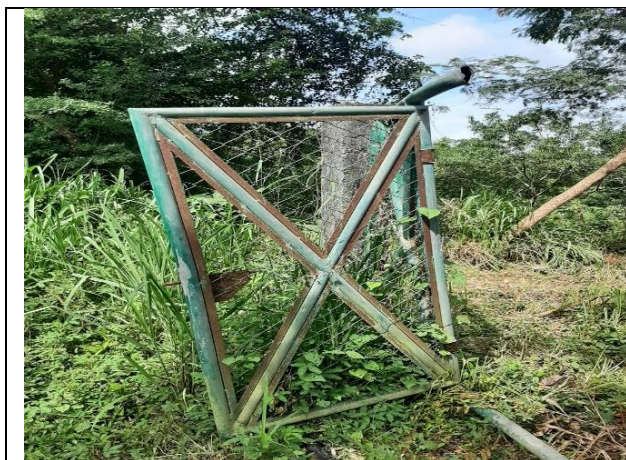
- Se observa a la entrada una infraestructura (puerta de entrada) deteriorada, abandonada y en pésimas condiciones, totalmente destruida por falta de mantenimiento y parcialmente cubierta de “malezas”.

**Foto 15.** Portón de entrada al antiguo botadero

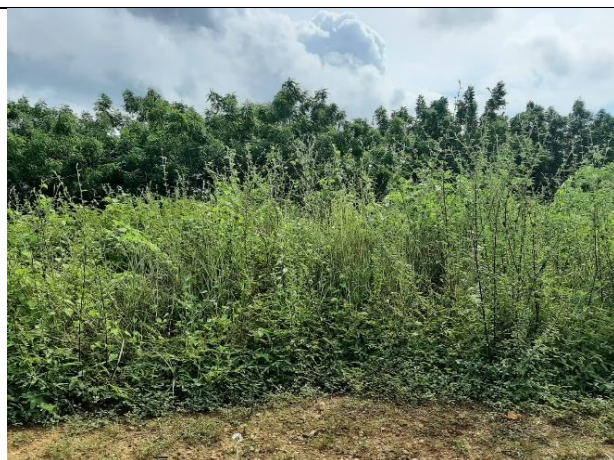
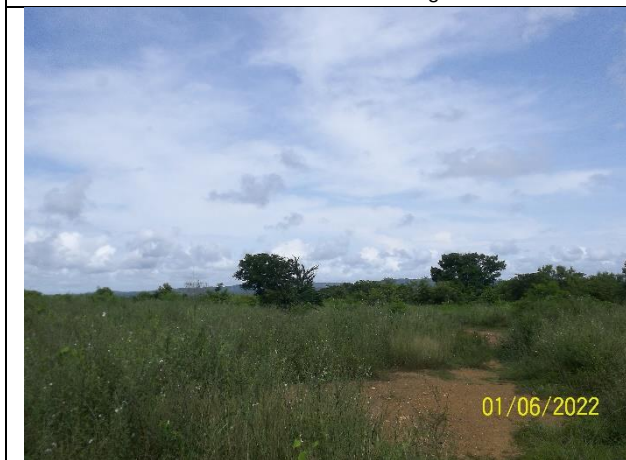
**Foto 16.** Estado actual del antiguo botadero

**Foto 17.** Estado actual del antiguo botadero

El predio donde funcionaba el antiguo botadero a cielo abierto de Montería, en responsabilidad del Municipio de Montería, se encuentra en mal estado en general, portón dañado, sin vigilancia ni caseta de vigilancia, cerramiento perimetral mayormente deteriorado, canales perimetrales llenos de sedimento y vegetación, residuos sólidos expuestos y mayormente cubierto de “malezas”, así como la piscina o pondaje de lixiviados y registros, igualmente descuidados. No se evidenciaron piezómetros de control ni chimeneas.

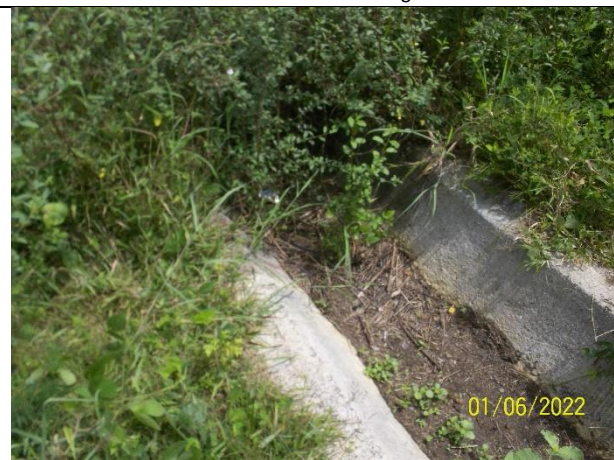
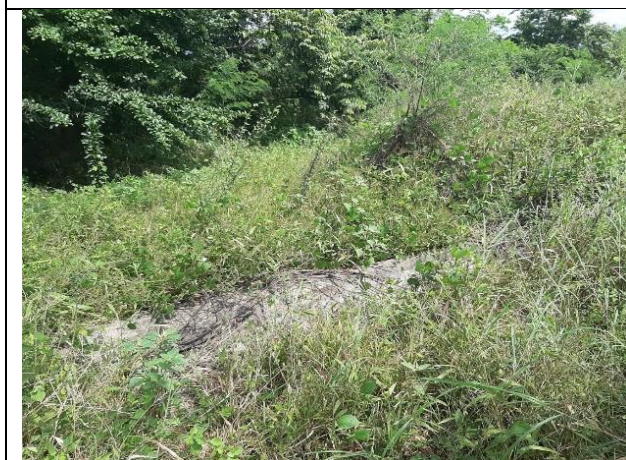
**Foto 18.** Estado actual de los canales perimetrales antiguo botadero

**Foto 19.** Estado actual de los canales perimetrales antiguo botadero

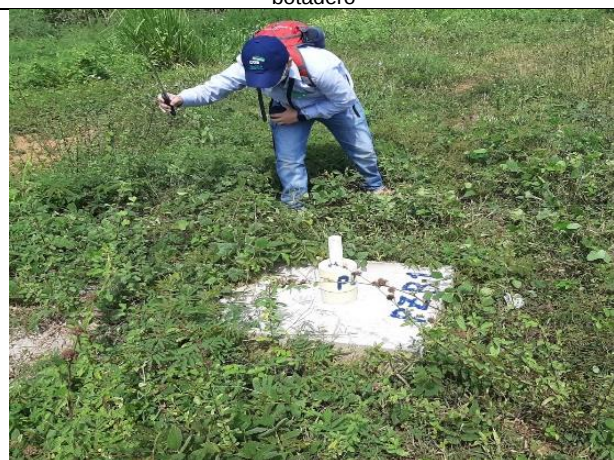
**Foto 20.** Piezómetro PZB1, dentro de la masa del antiguo botadero

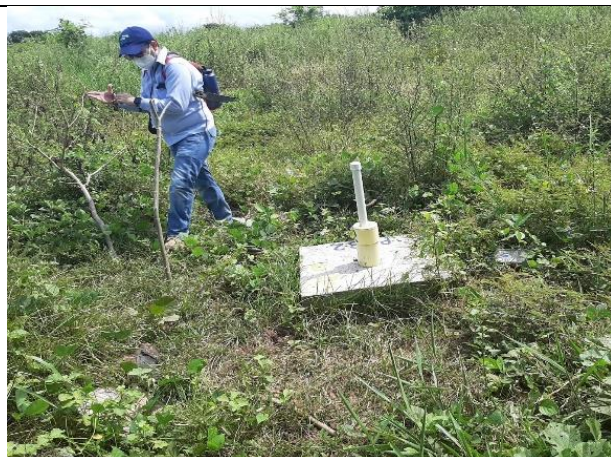
**Foto 21.** Piezómetro PZB2, dentro de la masa del antiguo botadero

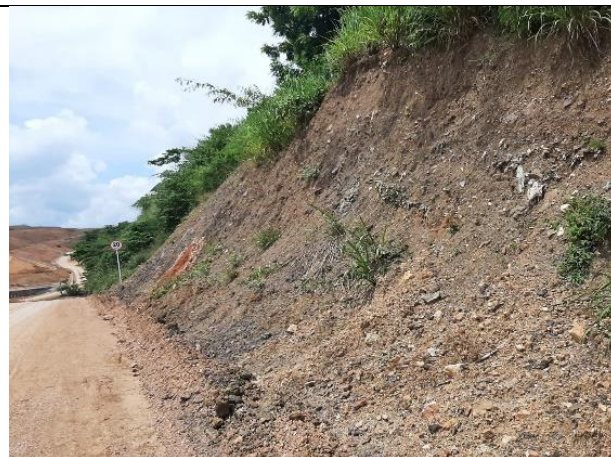
**Foto 22.** Excavaciones realizadas en la zona limítrofe entre el Relleno Sanitario Loma Grande y al antiguo botadero

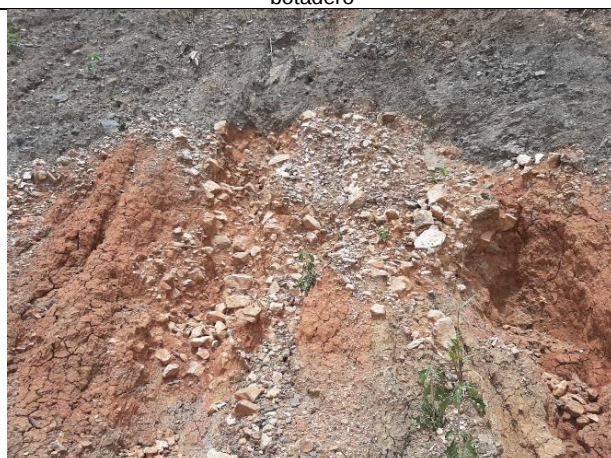
**Foto 23.** Indicios de escorrentías de aguas lluvias en taludes hacia el relleno sanitario

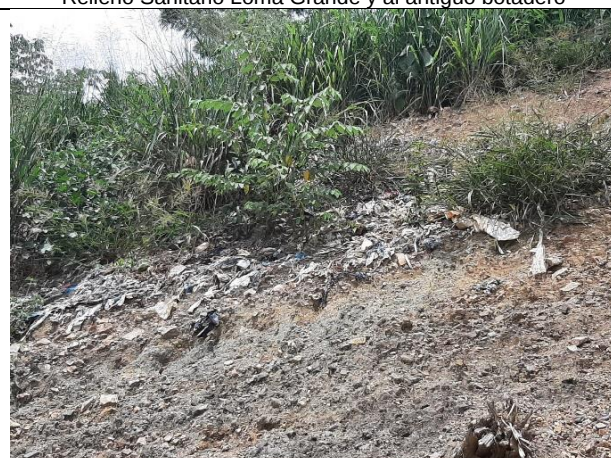
**Foto 24.** Residuos sólidos expuestos a razón de obras realizadas en la zona limítrofe entre el relleno loma grande y antiguo basurero

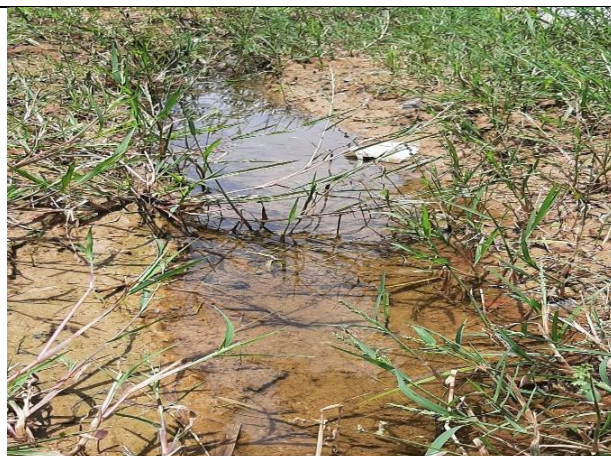
**Foto 5.** Aguas con características organolépticas de agua lluvia en el Relleno Sanitario Loma Grande, límite con el antiguo botadero

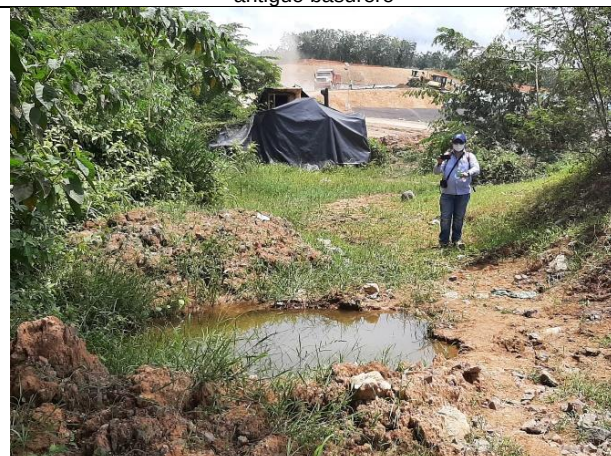
**Foto 26.** Aguas con características organolépticas de agua lluvia que afloran en apique realizado en el Relleno Sanitario Loma Grande en el límite con el antiguo botadero

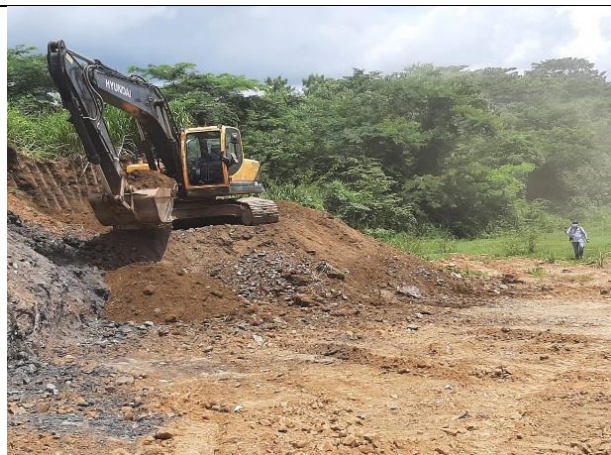
**Foto 27.** Trabajos realizados en el pie del antiguo basurero y el relleno sanitario loma grande

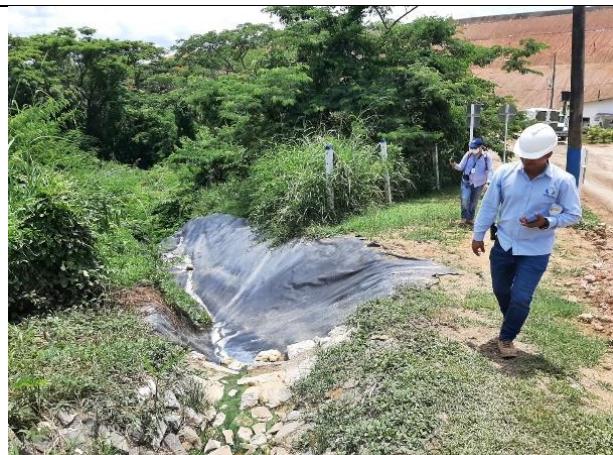
- Se evidenció un canal de agua lluvias del antiguo botadero a cielo abierto de Montería, que colecta las aguas lluvias provenientes del Relleno Sanitario Loma Grande, que en varios puntos tenía aguas, presuntamente, con características de lixiviados o similares a lo largo de su recorrido, que fue inspeccionado

**Foto 28.** Canal de agua lluvias del Relleno Sanitario Loma Grande que vierte en el antiguo botadero

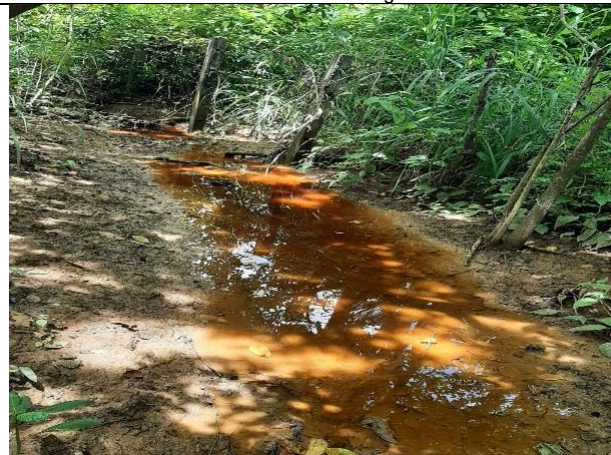
**Foto 29** Canal en tierra con aguas con características de lixiviados

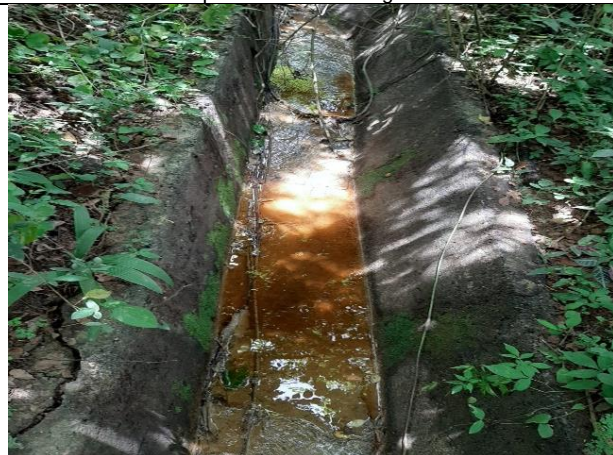
**Foto 30** Canal perimetral del antiguo basurero que colecta las aguas lluvias provenientes del canal en tierra con aguas que presentan características de lixiviados

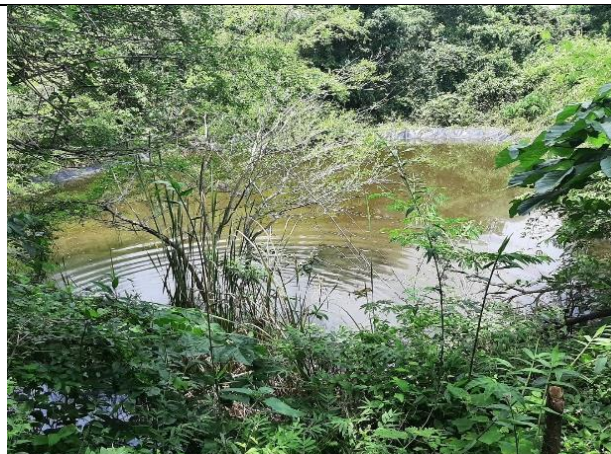
**Foto 31.** Piscina o pondaje antiguo botadero.

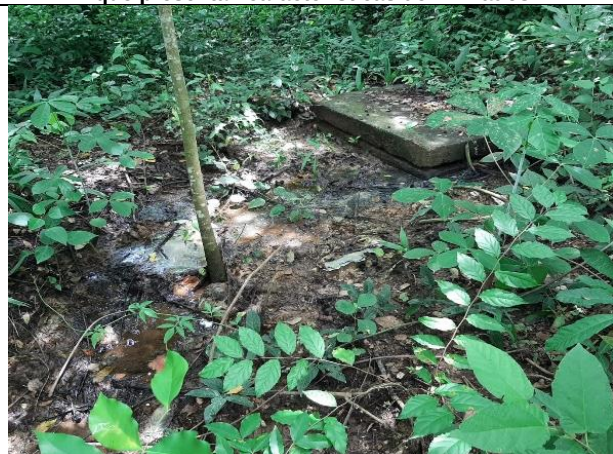
**Foto 32.** registro de lixiviados antiguo botadero rebosado
