## INFORME DE VISITA ASA No. 2022 - 480

**OBJETO:** Visita de seguimiento a Licencia Ambiental del Proyecto Relleno Sanitario LOMA GRANDE, seguimiento a las medidas cautelares del Tribunal Administrativo de Córdoba proferidas por medio de Auto N° del 19 de abril de 2022, cumplimiento de compromisos Acta de 28 de mayo de 2022 de la Alcaldía Municipal de Montería y acompañamiento al CTI de la Fiscalía General de la Nación.

**MUNICIPIO:** Montería

**BENEFICIARIO:** URBASER COLOMBIA S.A. E.S.P.

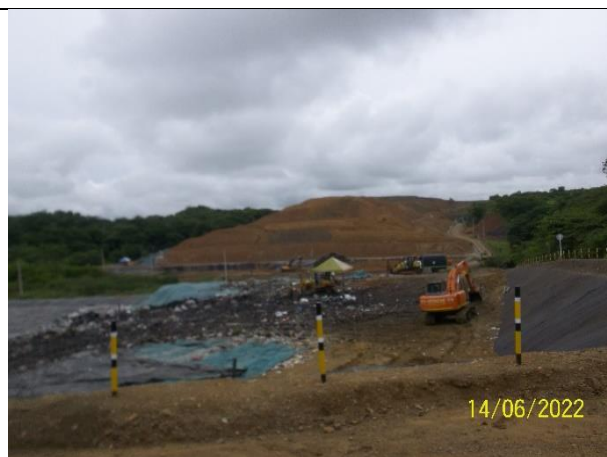
**Foto 2.** Vista del relleno sanitario

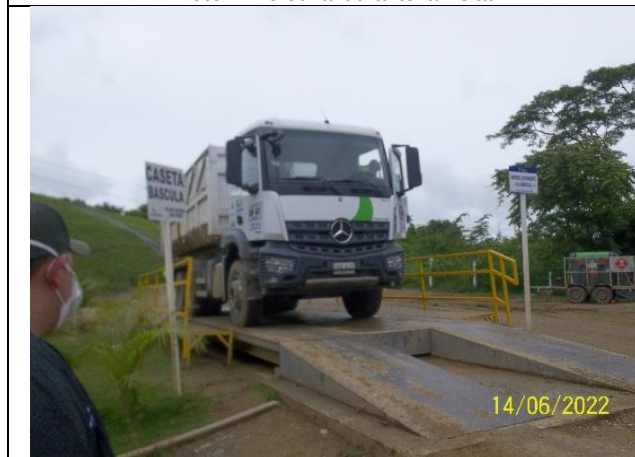
**Foto 3.** Báscula del relleno sanitario

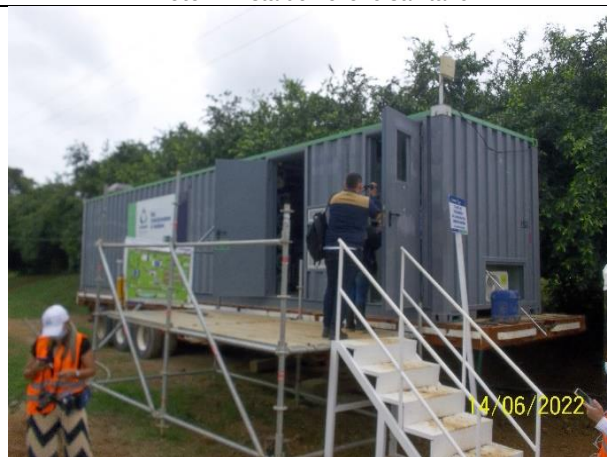
**Foto 4.** Panta de osmosis en el relleno sanitario

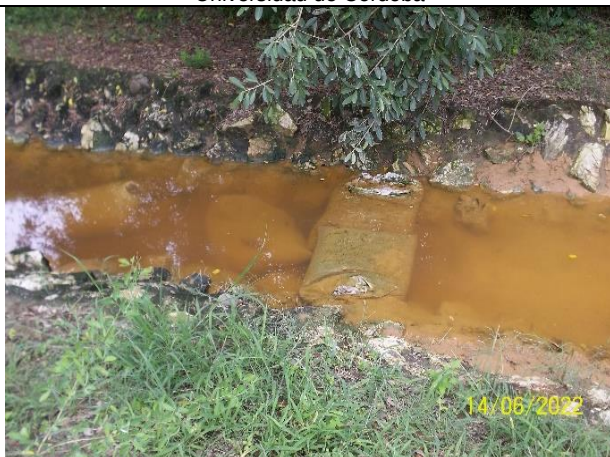
En el recorrido realizado se observó la realización de actividades como la elaboración de canales perimetrales alrededor del vaso de disposición esto encausado a una cuneta elaborada en concreto, bloques y finalmente llevados por medio de usillos, es de resaltar que esas aguas encausadas corren al antiguo botadero el cual se encuentra clausurado. También se evidenció trabajos con retroexcavadora en unos perfilamientos en los linderos de botadero clausurado como el empotramiento de mangueras en partes estratégicas del vaso del relleno que al preguntar a la persona que lideraba el recorrido no respondió la inquietud expuesta.

**Foto 7.** Canal perimetral de aguas lluvias.

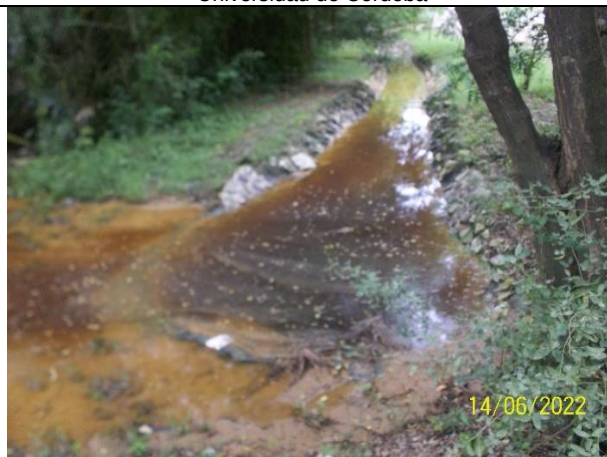
Igualmente, el personal de la CVS durante la visita también evidenció que el final del canal perimetral de aguas lluvias, ubicado en el predio “LA BALASTRERA”, se encuentra inundado por el encharcamiento de aguas existente en dicho predio. Así mismo, se evidenció que se estaba realizando la modificación del talud del área de los pondajes, en área limítrofe con predio vecino, por medio de la remoción, adecuación y reconfiguración de estos.

**Foto 8.** Vista salida canal perimetral de aguas lluvias.

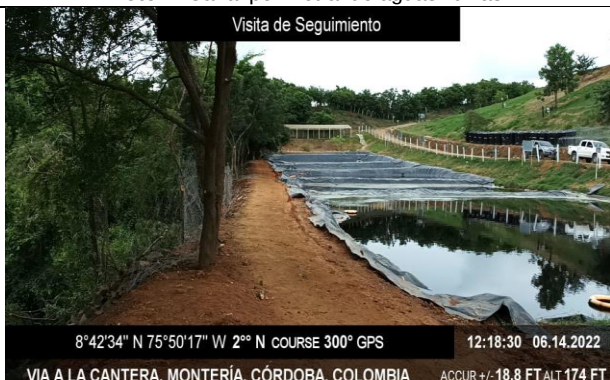
**Foto 9.** Adecuación de talud de los pondajes de lixiviados

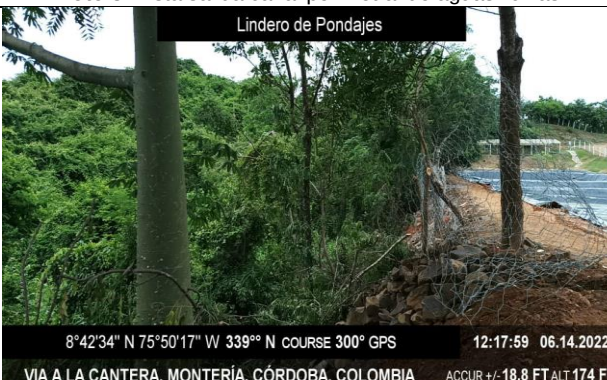
**Foto 10.** Remoción y adecuación talud pondajes lixiviados con predio vecino.

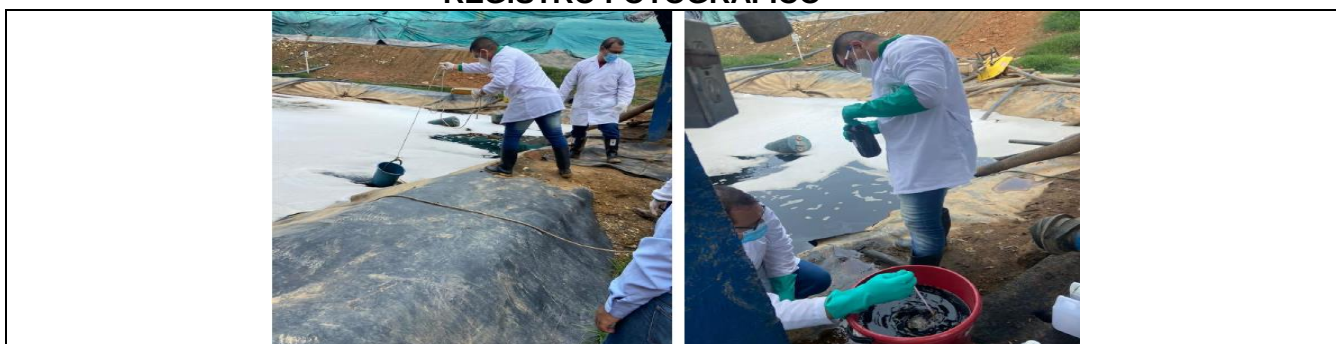
**Foto 16.** Muestreo en el punto P3 – Pondaaje de lixiviado relleno sanitario URBASER

El punto de muestreo **P3** presenta una concentración de demanda bioquímica de oxígeno 1.050,0 mgO<sub>2</sub>/L, típico de un lixiviado.

El pondaje presentó valores típicos de lixiviados.

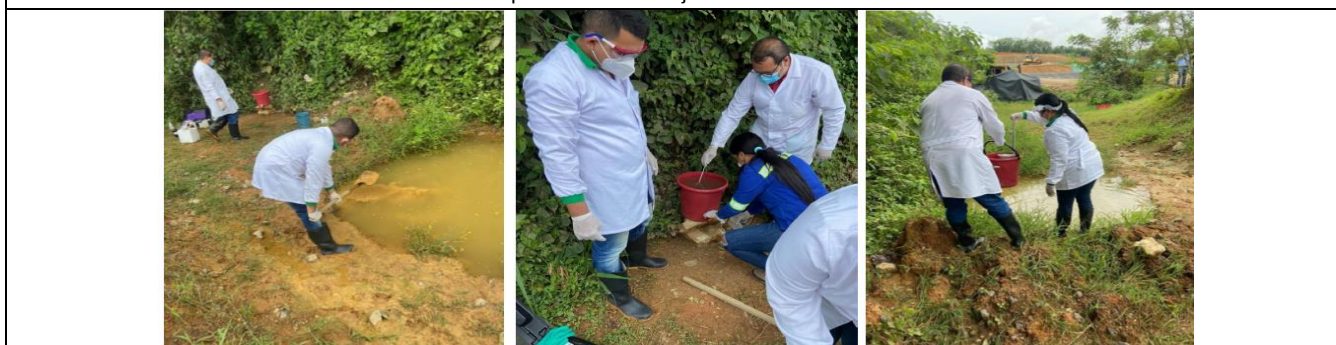
**Foto 17.** Muestreo en el punto P4 – apique colindante del antiguo basurero montería y relleno sanitario URBASER

El punto de muestreo **P4**, presentó un valor demanda bioquímica de oxígeno que varían entre 6,9 mgO<sub>2</sub>/L, considerado normal para estas aguas superficiales de la zona y un valor bastante cercano al encontrado en el punto **P5** que fue de 3,48 mgO<sub>2</sub>/L, en marzo 10 de 2022.

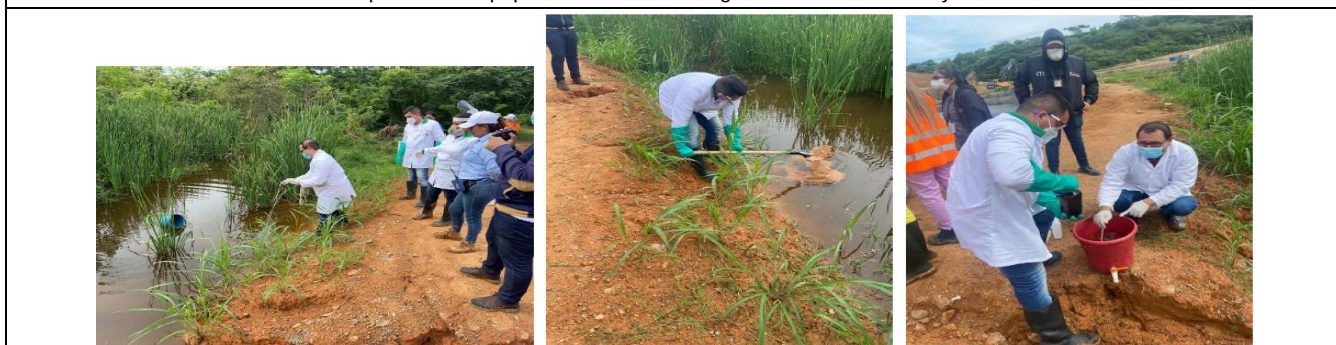
**Foto 18.** Muestreo en el punto P8 – Zona limítrofe entre el predio del relleno sanitario URBASER y la finca la Balastrea de Marcos Nassif

Para el punto **P8** se evidencio un valor demanda bioquímica de oxígeno de 35,25 mgO<sub>2</sub>/L mgO<sub>2</sub>/L, valor considerado alto para aguas naturales de la zona, en relación a las concentraciones encontradas como son de 6,9 mgO<sub>2</sub>/L y 3,48 mgO<sub>2</sub>/L, para este tipo de aguas superficiales.

Estos valores altos en las aguas naturales superficiales es consecuencia de la materia orgánica que le está llegando a estos cuerpos de aguas posiblemente proveniente de los lixiviados o similar que les llega a estos cuerpos de agua produciendo su contaminación y afectando la flora y fauna de la región.
