## INFORME DE VISITA ASA No. 2022 - 495

**OBJETO:** Visita de acompañamiento a Secretaría General de la CVS para hacer efectiva la Resolución 2-9489 de 1 de julio de 2022 sobre el levantamiento de medida preventiva ordenada por medio de la Resolución 2-8904 de 11 de febrero de 2022 de la CVS, consistente en la suspensión de vertimiento sobre el punto ubicado en las coordenadas geográficas N 08° 42' 46,8" y WO 75° 50' 31,1" y seguimiento a dicha implementación.

**MUNICIPIO:** Montería

**BENEFICIARIO:** URBASER COLOMBIA S.A. E.S.P.

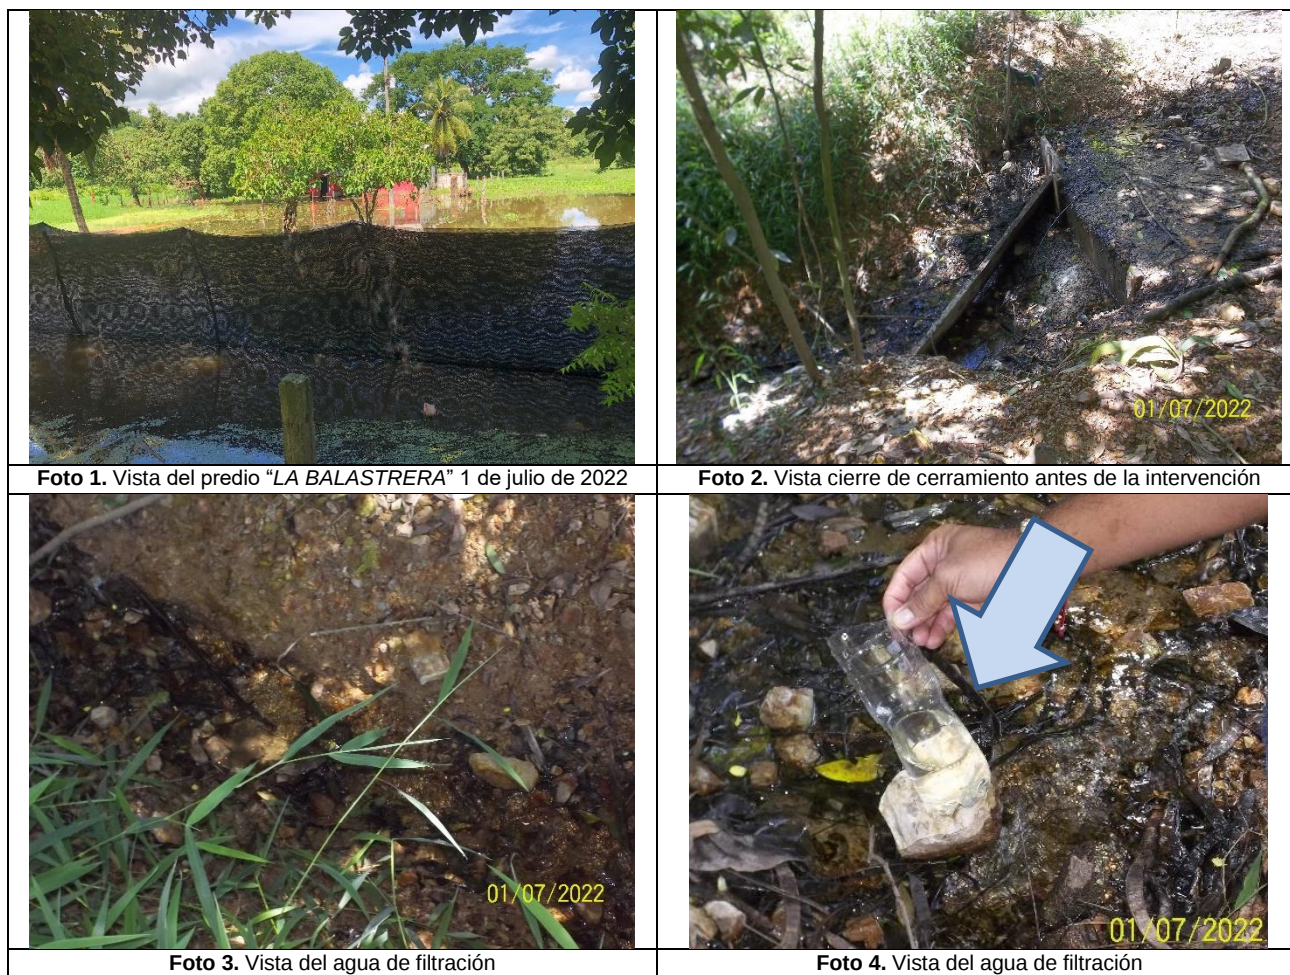
Por lo anterior, profesionales de la oficina de Secretaría General y de la Subdirección de Gestión Ambiental de la CORPORACIÓN AUTÓNOMA REGIONAL DE LOS VALLES DEL SINÚ Y DEL SAN JORGE- CVS se desplazaron al punto de vertimiento ubicado en las coordenadas geográficas N 08° 42' 46,8" y WO 75° 50' 31,1", en la hacienda *"EL PARAÍSO"* cerrado en cumplimiento a la medida de suspensión ordenada por medio de la Resolución 2-8904 de 11 de febrero de 2022 de la CVS. Al momento de llegar se observó que continuaba la filtración de agua en un punto ubicado en la parte superior del tapón, la cual, se evidenciaba con características de agua lluvia y clara, como se observa en la **foto 4**.

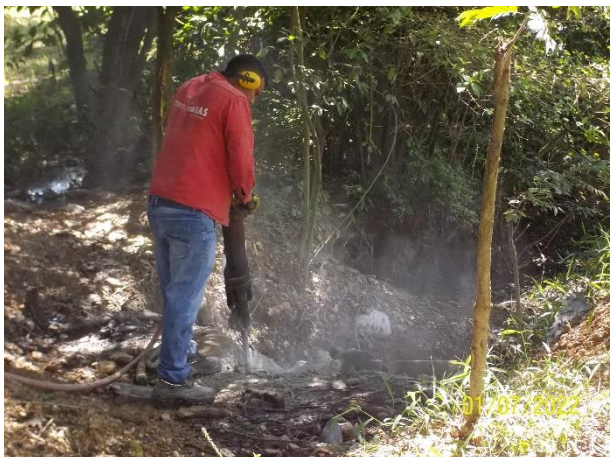
Foto 5. Intervención punto cerramiento

A continuación, se procedió, por medio de martillo neumático y un operario del mismo, a hacer la demolición de parte del tapón de concreto de dos (2) metros cúbicos, que había sido vaciados en la boca del husillo por medio de formaleta de madera y reforzado con varillas de acero. Con lo anterior se logró llegar hasta el antiguo husillo con la salida de un flujo de agua consistente, iniciando la evacuación las aguas represadas en el predio *"LA BALASTRERA"*; es importante anotar que esta agua se evidenciaba, organolépticamente, con las características de agua lluvia y la coloración del sedimento del lugar.

- En cumplimiento de la Resolución 2-9489 de 1 de julio de 2022 sobre el levantamiento de medida preventiva, la Corporación el viernes 1 de julio de 2022, realizó la apertura del punto en cuestión, por medio de maquinaria acta para dicha labor, donde se logró que las aguas represadas en el predio "LA BALASTRERA" comenzaran a fluir por dicho punto.

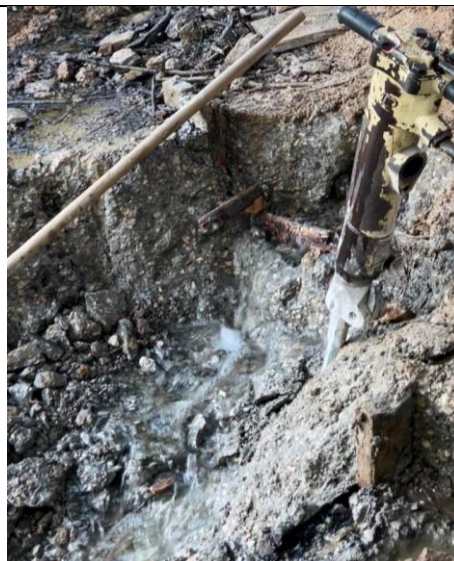
Foto 6. Salida de agua por punto de anterior cerramiento

- El agua presente en el lugar, tanto en filtración observada inicialmente, como luego de la intervención, se evidenció, organolépticamente, con característica de aguas lluvias.

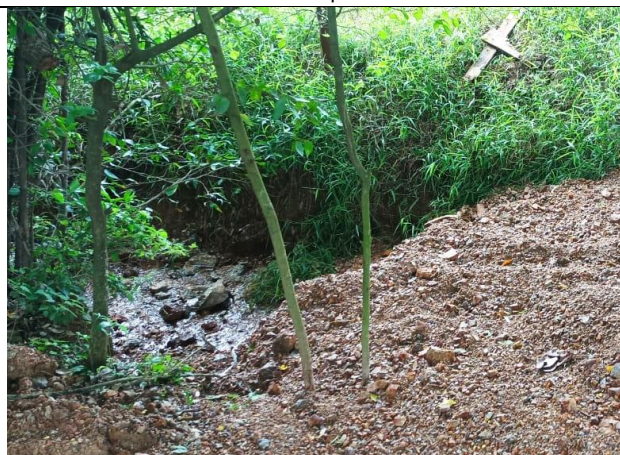
Foto 7. Vista de taponamiento evidenciado el 5 de julio de 2022

Posteriormente, el día martes 5 de julio de 2022 se procedió a hacer seguimiento al lugar, evidenciando que el punto donde se había logrado el inicio del flujo de las aguas, había sido taponado presuntamente por los propietarios del predio “EL PARAÍSO” mediante bolsacreto y material sedimentario tipo balastro, formando nuevamente un muro de contención impidiendo la salida de las aguas. Con dicha actividad se observa que no se lograron evacuar las aguas del predio “LA BALASTRERA”, el cual sigue inundado.

- En seguimiento realizado el día martes 5 de julio de 2022 al lugar del levantamiento de la medida preventiva ordenada por medio de la Resolución 2-9489 de 1 de julio de 2022, se evidenció que este había sido taponado por medio de bolsacreto y material sedimentario tipo balastro presuntamente por los propietarios del predio "EL PARAÍSO". Con dicha actividad no se lograron evacuar las aguas del predio "LA BALASTRERA", el cual sigue inundado.

- Se recomienda que a través de la Oficina Jurídica Ambiental se solicite a los propietarios de los predios "LA BALASTRERA" y la empresa URBASER COLOMBIA S.A. E.S.P. presenten alternativas de solución para la evacuación exclusivamente de aguas lluvias.
- Comunicar el presente informe de visita a la Oficina Jurídica Ambiental para lo de su competencia y fines pertinentes.
- Se recomienda a la Subdirección de Gestión Ambiental el continuar con los seguimientos a la calidad de agua de los puntos visitados.
