## INFORME DE VISITA ASA No. 2021 - 573

**OBJETO:** Visita de seguimiento a licencia ambiental del relleno sanitario LOMA GRANDE

**MUNICIPIO:** Montería

**BENEFICIARIO:** URBASER COLOMBIA S.A. E.S.P.

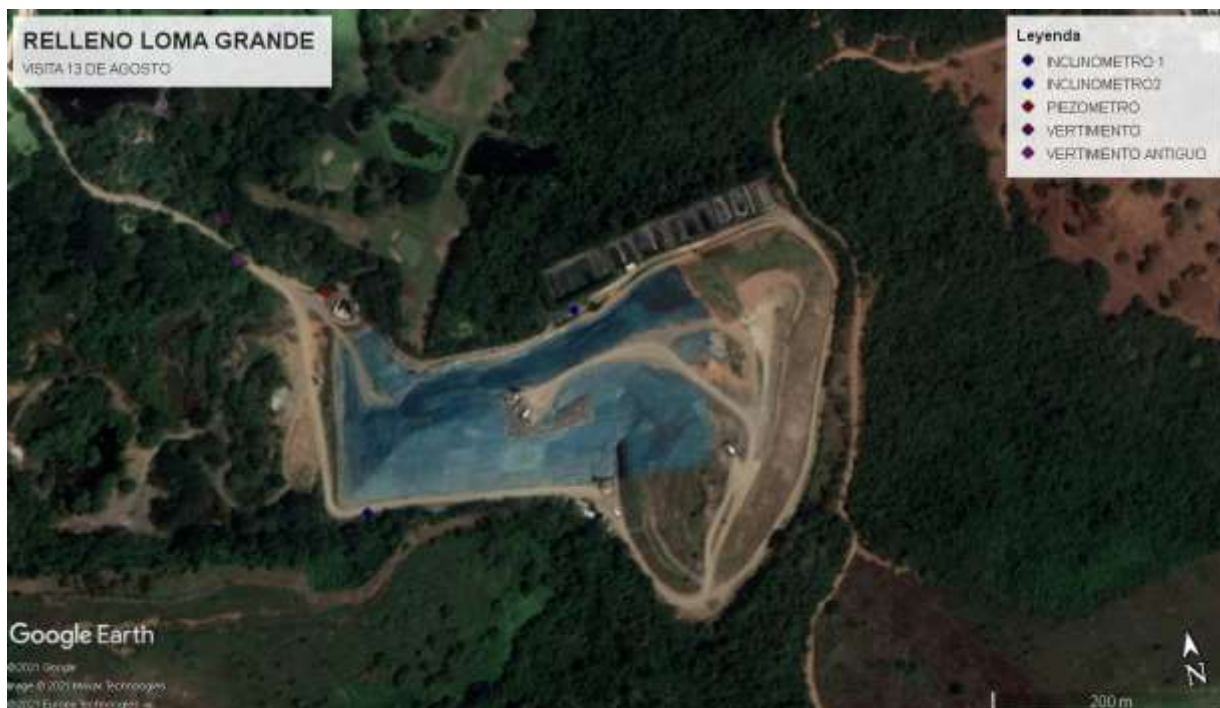
Durante la visita se observaron dos (2) inclinómetros ubicados en las coordenadas 75°50'38.02" W 8°42'38.29" N y 75°50'31.47" W 8°42'42.74" N. estos instrumentos se encuentran ubicados en el área perimetral del sitio de disposición de residuos.

**Figura 1.** Ubicación de piezómetro, inclinómetro y punto de vertimiento antiguo

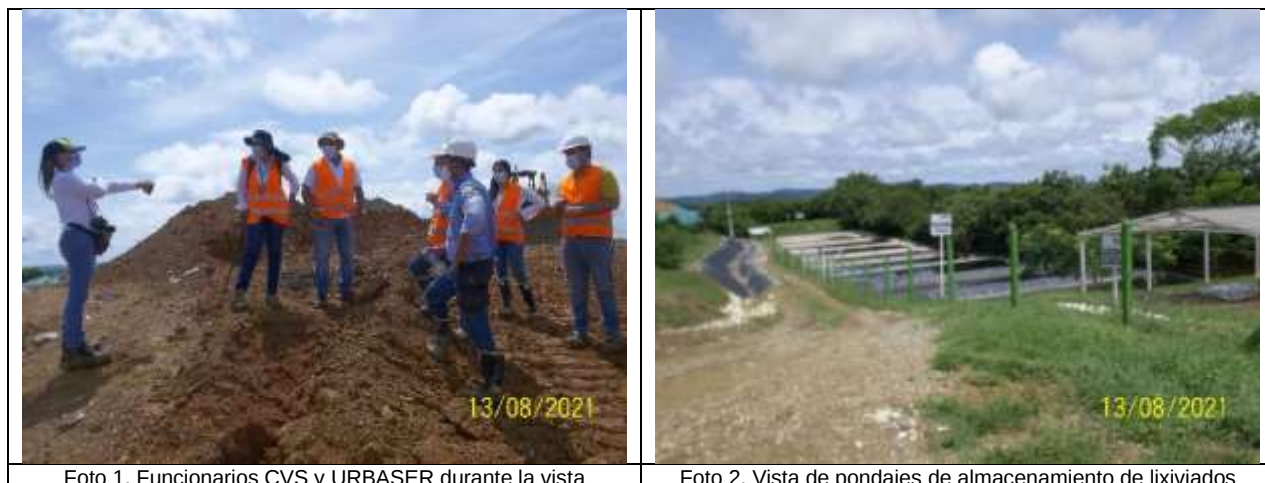
Foto 2. Vista de pondajes de almacenamiento de lixiviados

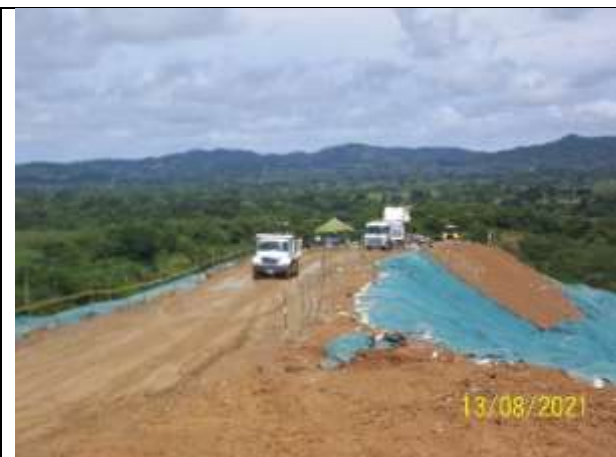
Luego de la reunión el grupo se desplazó con destino al lugar donde se hace el descargue de los residuos sólidos por los camiones recolectores tipo volqueta y compactador, actividad que se realiza depositando en cota más alta de la pendiente para ser distribuidos y compactados por una retroexcavadora y un buldócer. No se evidenció compactadora, equipo con el que, al parecer, no cuentan en el relleno sanitario. En este lugar se pudo evidenciar que se implementa material limoso para el recubrimiento de los residuos que, según informa la empresa, dicho material es adquirido a proveedores debidamente licenciados. De igual forma, se evidenció uno de los puntos donde la empresa URBASER realiza la descarga de lixiviados en la parte alta del acopio de los residuos, para introducirlo al proceso de recirculación de estos.

Foto 3. Frente activo de disposición de residuos sólidos

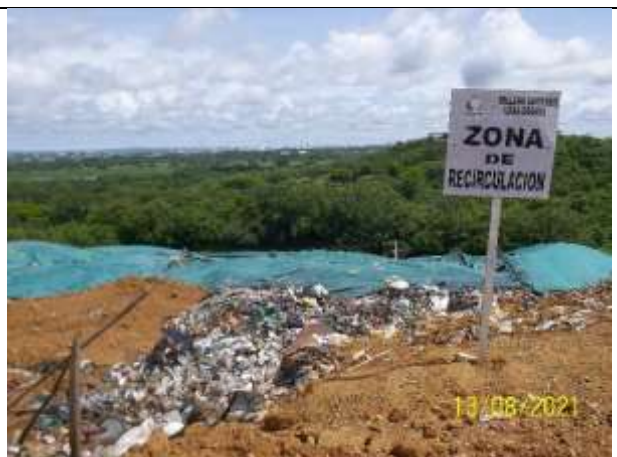
Foto 4. Punto de inyección de lixiviados del sistema de recirculación del relleno

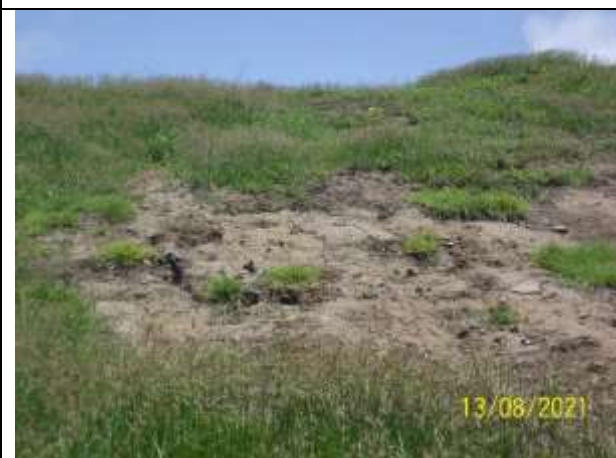
En la zona empraderizada se evidencia una pequeña área de poco más de 10 m<sup>2</sup> erosionada, al parecer por efecto de las lluvias, afectándose la cobertura de pastos en este punto. En este lugar se observó una chimenea para la evacuación de gases y un punto de control de topografía, al parecer, para el seguimiento del nivel de compactación del terreno. Igualmente, se encontró una línea de aspersores de agua, que en el momento no estaban en funcionamiento, posiblemente para el riego de los pastos del lugar.

Foto 5. Área erosionada en zona clausurada del relleno

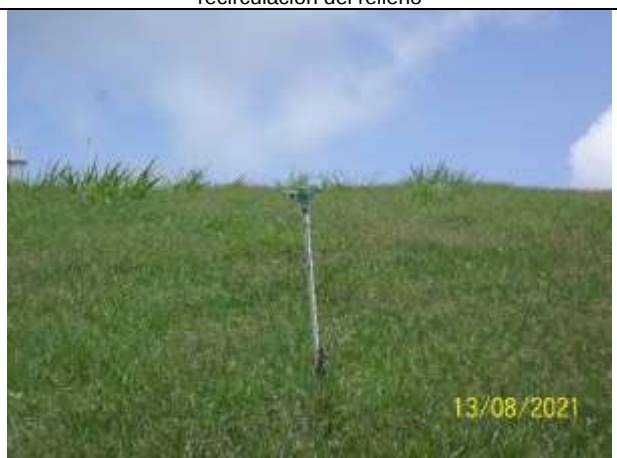
Foto 6. Empraderización y aspersor de agua en zona clausurada del relleno

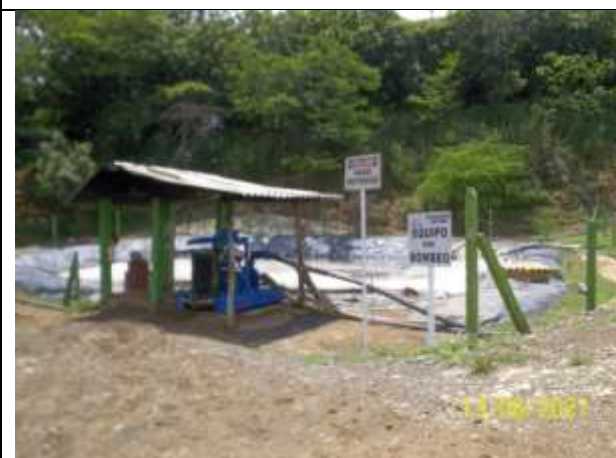
Foto 7. Laguna de bombeo de lixiviados de relleno

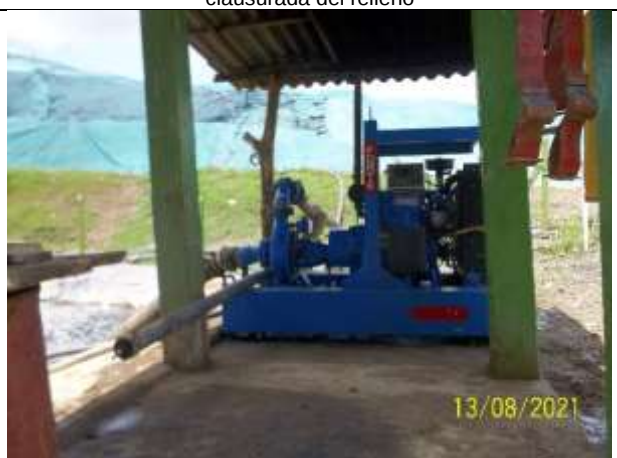
La siguiente zona del relleno sanitario visitado es con la laguna de bombeo de los lixiviados, donde se pudo evidenciar la presencia de motobomba diesel marca FORTE en funcionamiento para tal fin. Según información de la empresa, cuentan con cuatro (4) motobombas, las cuales serían rotadas, y de igual forma sirve tener este número como plan de contingencia, si se presenta algún daño a la que esté en funcionamiento en el momento. Se observó también una electrobomba de pequeño tamaño que según URBASER es la encargada de inyectar en el estanque el reactivo que neutraliza el mal olor de los lixiviados.

Foto 8. Motobomba en laguna de bombeo de lixiviados

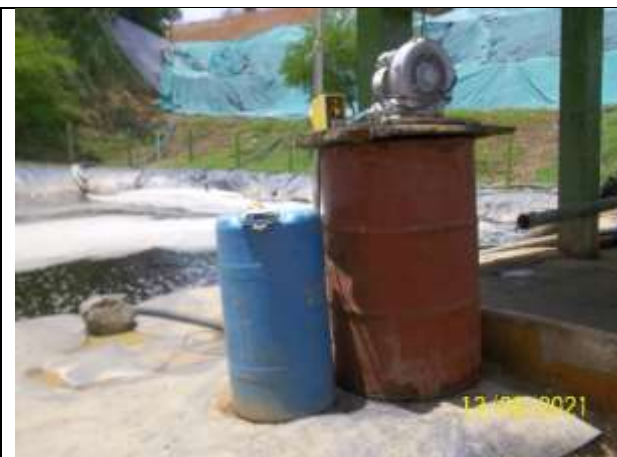
Foto 9. Electro bomba inyección de reactivo para la eliminación de olores en laguna de bombeo de lixiviados

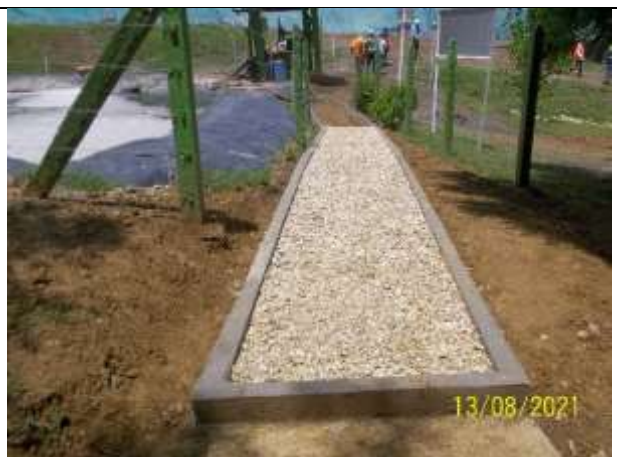
Durante el recorrido se observaron varias estructuras nuevas y en proceso de construcción correspondientes a senderos peatonales y escaleras, que según la presentación inicialmente de SARA HESSEN ESCUDERO, Coordinadora de Gestión Social de URBASER COLOMBIA S.A. E.S.P., tendría como destino el recorrido por el relleno de personas externas.

Foto 10. Sendero peatonal en construcción en el relleno sanitario

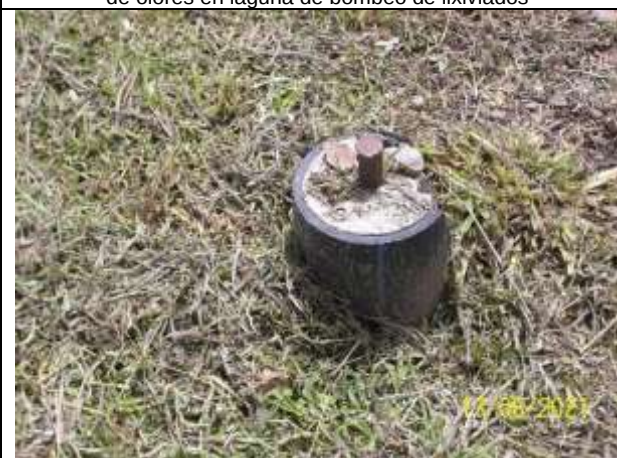
Foto 11. Punto de topografía en zona clausurada del relleno sanitario

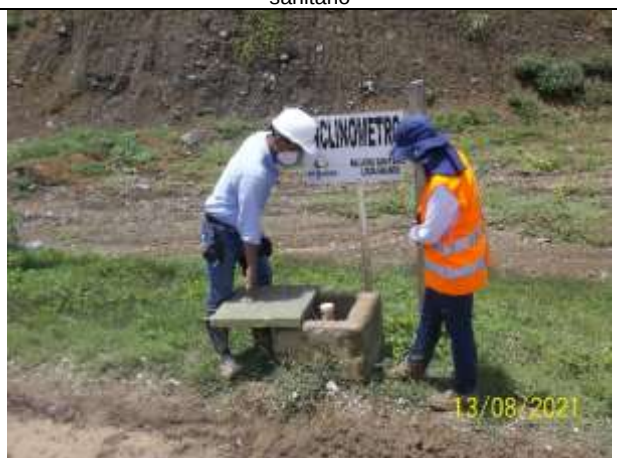
Foto 12. Inclínómetro en zona clausurada del relleno sanitario

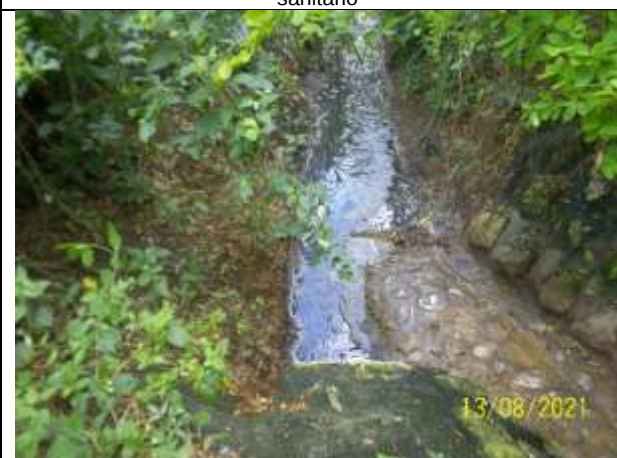
Foto 13. Salida de aguas negras con destino al caño El Purgatorio

Se evidencia la presencia de un punto de vertimiento, ubicado en las coordenadas geográficas: N 08° 42' 36,5" y WO 75° 50' 28,1", que según afirma la empresa URBASER COLOMBIA S.A. E.S.P., corresponde a aguas provenientes del antiguo botadero a cielo abierto de Montería, ubicado en predio vecino al relleno sanitario LOMA GRANDE y que converge con salida de canal perimetral de aguas lluvias del proyecto hacia canal en tierra, al parecer con destino final al caño “EL PURGATORIO”.

Las aguas provenientes de los canales perimetrales para el manejo de agua lluvias se mezclan con las aguas contaminadas, provenientes, supuestamente, del antiguo botadero a cielo abierto de Montería, llegando hasta un estanque ubicado en la vecindad del relleno sanitario LOMA GRANDE, cerca de la entrada principal de este, lo cual imposibilitaría conocer el estado de la calidad del agua lluvia proveniente del proyecto, según lo especificado en el inciso g) de la FICHA 2.1 “Manejo de Aguas Lluvias y de escorrentía” ARTÍCULO SÉPTIMO de la Resolución 0252 de 2015 de ANLA que cita: “Se debe incorporar una estructura de almacenamiento antes de verter las aguas lluvias directamente sobre el arroyo intervenido e incorporar monitoreos de calidad de agua sobre este pondaje para permitir dicho vertimiento.”

Reiterar requerimiento a la Alcaldía de Montería para que se tomen las medidas necesarias para solucionar la problemática del posible vertimiento proveniente del antiguo botadero a cielo abierto.

Recomendar a la empresa URBASER COLOMBIA S.A. E.S.P. dividir la salida de los canales perimetrales para el manejo de agua lluvias con la del supuesto vertimiento del antiguo botadero a cielo abierto de Montería.

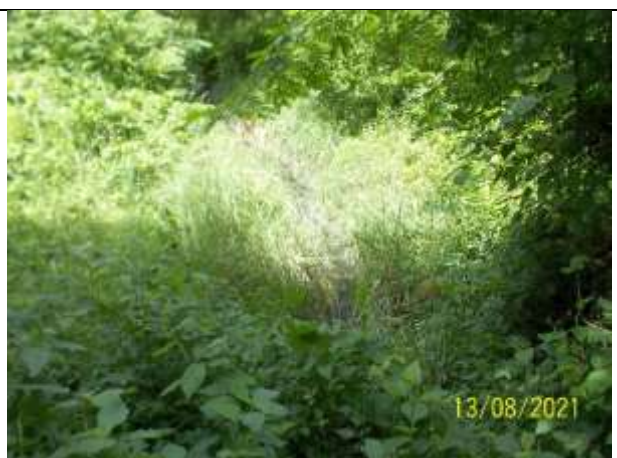
Siguiendo con la visita, el grupo llegó hasta un lugar cercano a las últimas lagunas, donde finalizan canales perimetrales para el manejo de aguas lluvias del relleno sanitario, ubicado en las coordenadas geográficas: N 08° 42' 36,5" y WO 75° 50' 28,1", donde se evidencia que converge con una estructura tipo usillo de concreto, que, según afirma el personal de URBASER, corresponde al punto de vertimiento del antiguo botadero a cielo abierto del municipio de Montería, vecino del proyecto. Se observa la salida de aguas grises por el lugar, que continúa en un canal en tierra que, al parecer, posteriormente llegarían a un estanque y luego por otro canal en tierra, localizado en las coordenadas geográficas: N 08° 42' 46,8" y WO 75° 50' 31,1", saldrían con destino al caño "EL PURGATORIO".

Foto 14. Canal en tierra con destino al caño El Purgatorio

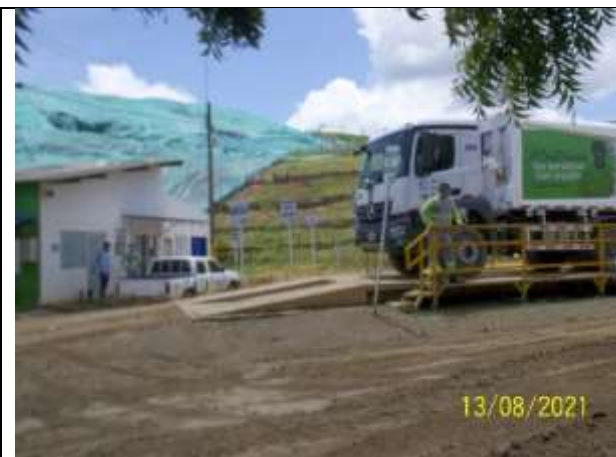
Para finalizar la visita se observa el sistema de pesaje correspondiente a una báscula donde los camiones llenos a la entrada y posteriormente vacíos a la salida, son pesados para los controles y estadísticas de residuos sólidos dispuestos en el relleno sanitario.

Foto 15. Sistema de pesaje en el relleno sanitario

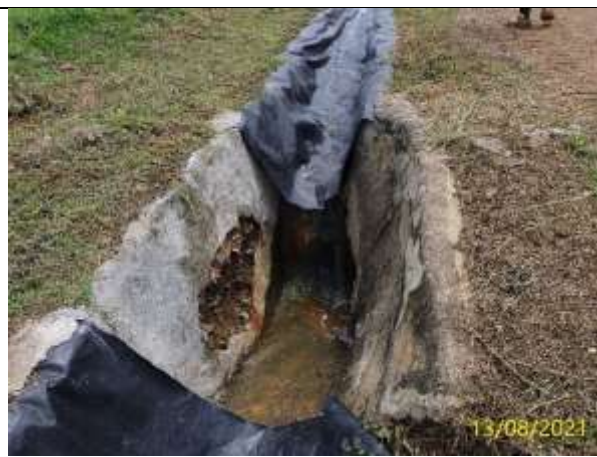
En el área se evidencia filtración desde la zona de disposición de residuos ya clausurada hacia los canales perimetrales de aguas lluvias o de escorrentía, ver foto 16.

Foto 16. Punto de filtración de aguas hacia canales perimetrales

El relleno sanitario LOMA GRANDE de la empresa URBASER COLOMBIA S.A. E.S.P. presenta canales perimetrales para el manejo de aguas lluvias revestidos en concreto y piedra caliza y algunos temporales con material plástico, los cuales, al momento de la visita se observaron limpios y sin ningún tipo de residuos sólidos o líquidos, sin embargo, se encontró una filtración en una zona de disposición antigua, hacia uno de dichos canales.

Requerir a la empresa URBASER COLOMBIA S.A. realizar adecuaciones a los canales y a las zonas donde se presentan filtraciones para mitigar que posibles contaminantes lleguen a los canales perimetrales de aguas lluvias.
