## INFORME DE VISITA IV 2021 ALP - 1149

**OBJETO:** Informe de monitoreo de calidad de aguas en puntos ubicados en el municipio de Montería, en la vereda Loma Grande

**MUNICIPIO:** Montería / Córdoba

**FECHA INFORME:** 20/10/2021

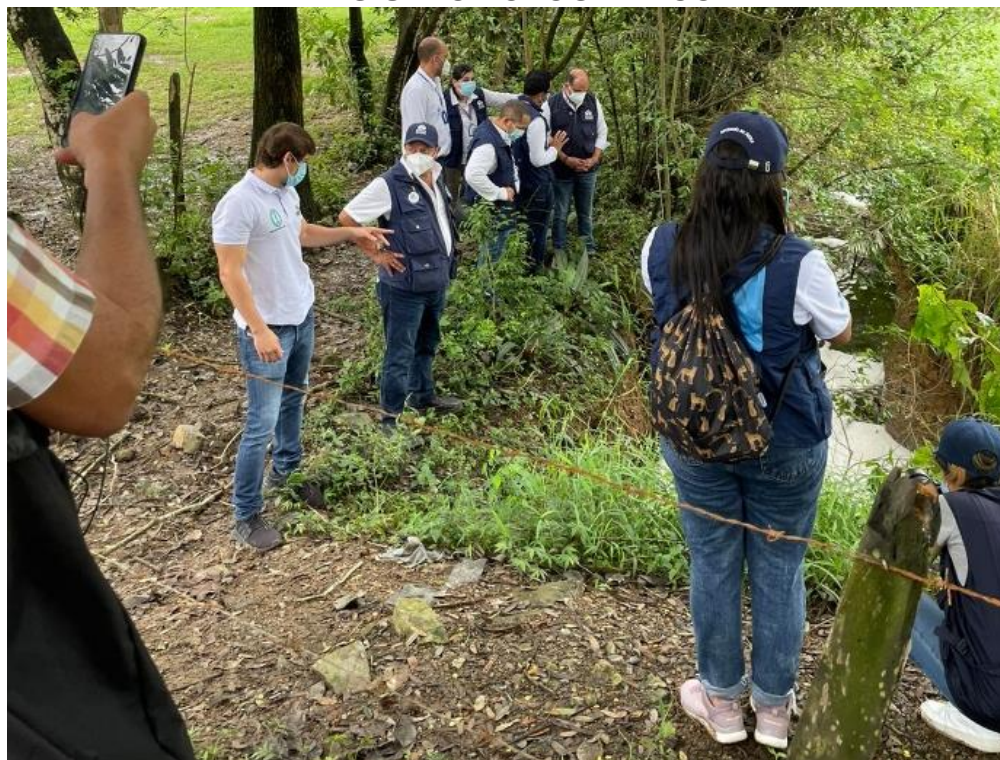
La muestra fue tomada en el vertimiento en salida por una estructura tipo husillo plástico, ubicado en la margen derecha del carretable que, del Km 6 de la carretera Montería – Planeta Rica, a la altura del Club Montería Jaraguay Golf, conduce a la vereda Loma Grande, muy cerca al relleno sanitario, y que continúa por un canal en tierra con destino el canal El Purgatorio. Las aguas que salían por el husillo se

evidenciaron de color negro y con presencia de espuma blancuzca, de olor ofensivo y nauseabundo

Toma de muestras. Acompañamiento Profesionales Convenio CVS – Universidad de Córdoba

Es necesario controlar la descarga de agua contaminada, determinar su fuente de origen, dado que se presentan concentraciones variadas de coliformes fecales, totales y nutrientes y demás parámetros fisicoquímicos y microbiológicos que muestran el impacto negativo sobre el cuerpo de agua natural.

Se requiere la intervención inmediata por parte de las entidades que tienen injerencia directa con el caso, de modo que se tomen las medidas pertinentes con relación a los daños ambientales generados en el agua superficial y subterránea, suelo y atmósfera.

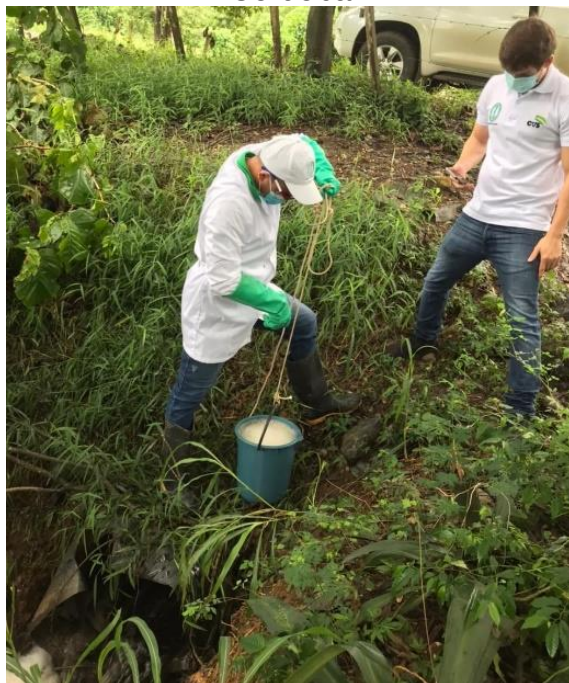
Toma de muestras. Acompañamiento Profesionales Convenio CVS – Universidad de Córdoba
